Inspección VOBC GEN S1

FactorCX  
Frontline / Metro

SNAPSHOT DEL 29-07-2026

| NOMBRE DEL PASO | TIEMPO | RESPUESTA / DATO |
|---|---|---|
| 3. ID Tren: Dato numerico | 00:52 | Valor: 229 |

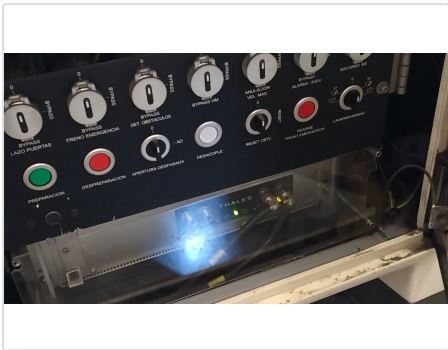
6. Fotografía MRU: Evidencia

7. Inspección VOBC GEN S1: Estado del MRU

OK

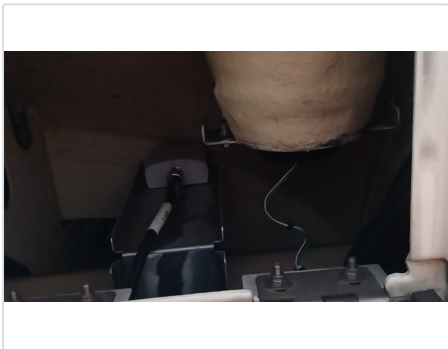
8. Fotografía OBRU 1 - Lado Derecho: Evidencia

9. Inspección VOBC GEN S1: Estado del OBRU 1 - Lado Derecho

OK

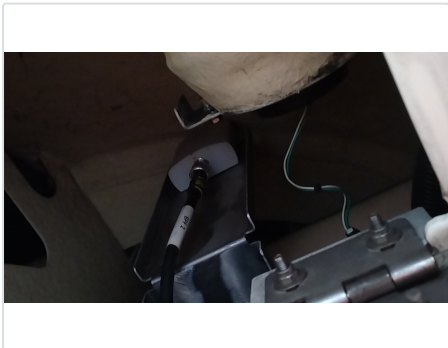
10. Fotografía OBRU 2 - Lado Izquierdo: Evidencia

11. Inspección VOBC GEN S1: Estado del OBRU 2 - Lado Izquierdo

OK

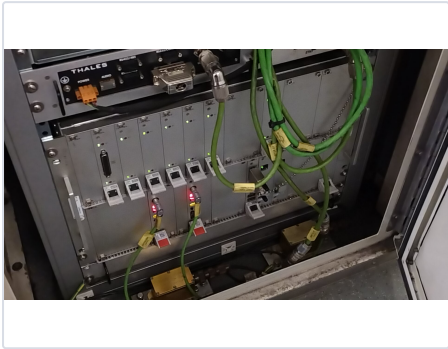
12. Fotografía VOBC: Evidencia

13. Inspección VOBC GEN S1: Estado del VOBC

OK

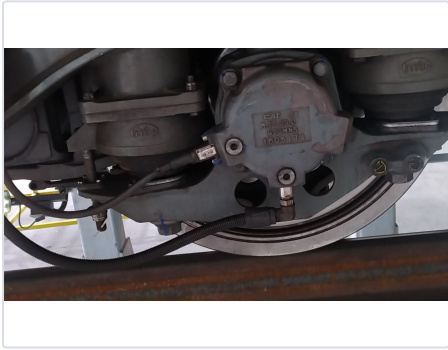
14. Fotografía Sensor de Velocidad: Evidencia

15. Inspección VOBC GEN S1: Estado del Sensor de Velocidad

OK
