Inspección VOBC GEN S2

FactorCX  
Frontline / Metro

SNAPSHOT DEL 29-07-2026

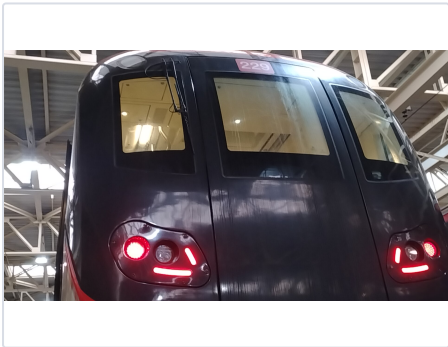
| NOMBRE DEL PASO | TIEMPO | RESPUESTA / DATO |
|---|---|---|
| 2. Fotografía ID Tren: Evidencia | 01:45 | Guardar |

| NOMBRE DEL PASO | TIEMPO | RESPUESTA / DATO |
|---|---|---|
| 3. ID Tren: Dato numerico | 00:46 | Valor: 229 |

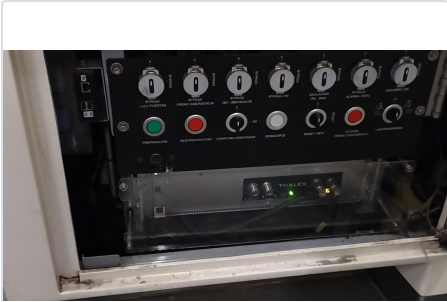
| 6. Fotografía MRU: Evidencia | 00:24 | Guardar |

| 7. Inspección VOBC GEN S2: Estado del MRU | 00:56 | OK |

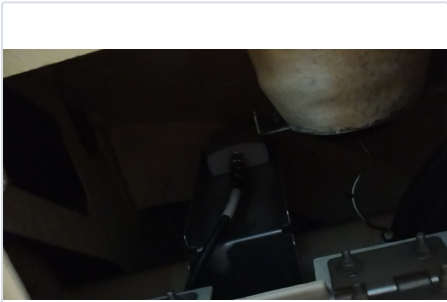
| 8. Fotografía OBRU 1 - Lado Derecho: Evidencia | 00:29 | Guardar |

| 9. Inspección VOBC GEN S2: Estado del OBRU 1 - Lado Derecho | 00:52 | OK |
