# Inspección VOBC GEN S2 - Reporte de inspeccion

FactorCX  
Frontline / Metro

| NOMBRE DEL PASO | TIEMPO | RESPUESTA / DATO |
|---|---|---|
| 1. Inspección VOBC GEN S2: Selección tipo de Mantenimiento | 00:07 | Mantenimiento Preventivo |
| 4. Inspección VOBC GEN S2: Info de Línea | 00:02 | Línea 3 |

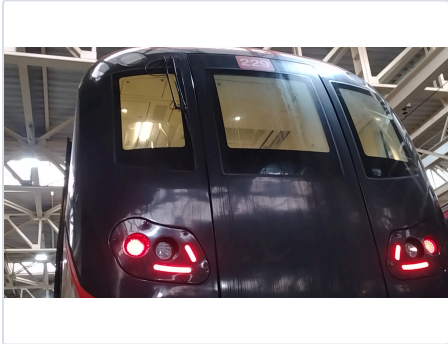
| NOMBRE DEL PASO | TIEMPO | RESPUESTA / DATO |
|---|---|---|
| ID 53338 - documentation-asset | | |

| NOMBRE DEL PASO | TIEMPO | RESPUESTA / DATO |
|---|---|---|
| 3. ID Tren: Dato numerico | 00:46 | Valor: 229 |

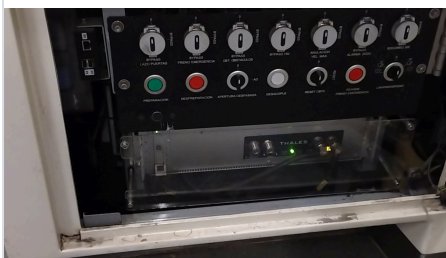
ID 53373 - documentation-asset

## 7. Inspección VOBC GEN S2: Estado del MRU

**OK**

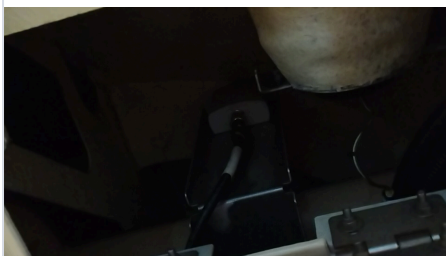
ID 53390 - documentation-asset

## 9. Inspección VOBC GEN S2: Estado del OBRU 1 - Lado Derecho

**OK**

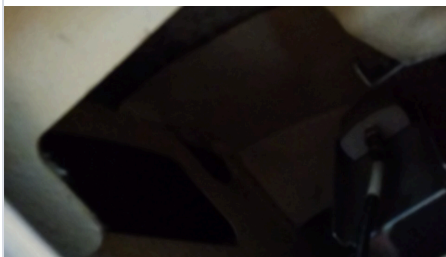
ID 53407 - documentation-asset

## 11. Inspección VOBC GEN S2: Estado del OBRU 2 - Lado Izquierdo

**OK**

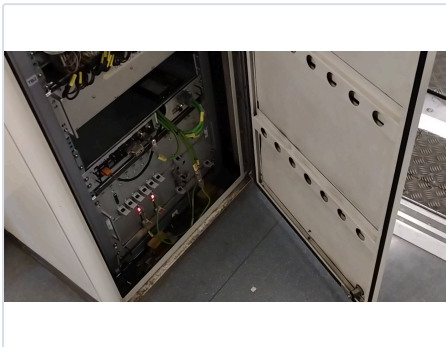
ID 53437 - documentation-asset

| <b>15. Inspección VOBC GEN S2: Estado del VOBC</b> | 00:47 | <b>OK</b> |

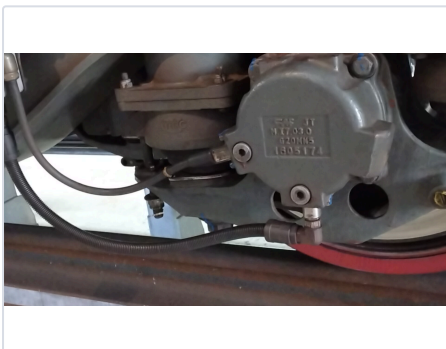
ID 53459 - documentation-asset

| <b>17. Inspección VOBC GEN S2: Estado del Sensor de Velocidad</b> | 01:13 | <b>OK</b> |
