Inspección VOBC GEN S2

FactorCX  
Frontline / Metro

| NOMBRE DEL PASO | TIEMPO | RESPUESTA / DATO |
|---|---|---|
| 4. Inspección VOBC GEN S2: Info de Línea | 00:02 | Línea 3 |

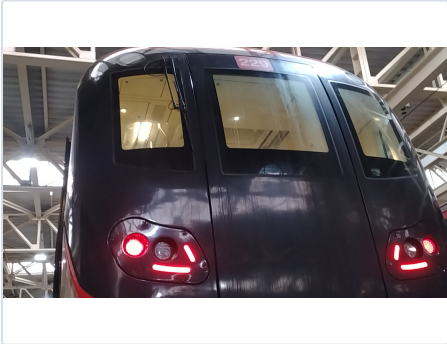
| NOMBRE DEL PASO | TIEMPO | RESPUESTA / DATO |
|---|---|---|
| 2. Fotografía ID Tren: Evidencia | 01:45 | Guardar |

| NOMBRE DEL PASO | TIEMPO | RESPUESTA / DATO |
|---|---|---|
| 3. ID Tren: Dato numerico | 00:46 | Valor: 229 |

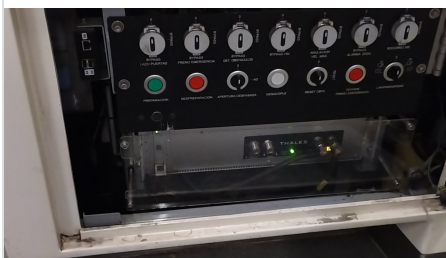
## 6. Fotografía MRU: Evidencia

## 7. Inspección VOBC GEN S2: Estado del MRU

**OK**

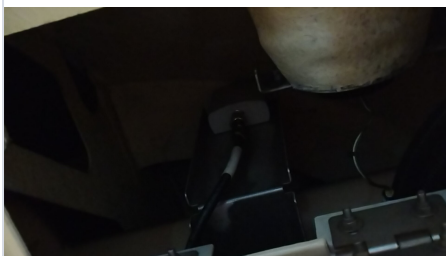
## 8. Fotografía OBRU 1 - Lado Derecho: Evidencia

## 9. Inspección VOBC GEN S2: Estado del OBRU 1 - Lado Derecho

**OK**

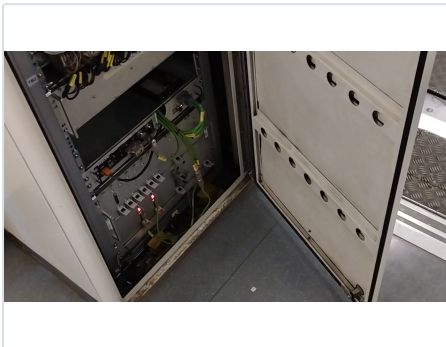
**14. Fotografía VOBC: Evidencia**

**15. Inspección VOBC GEN S2: Estado del VOBC**

**OK**

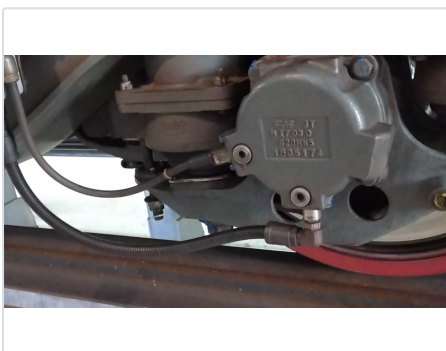
**16. Fotografía Sensor de Velocidad: Evidencia**

**17. Inspección VOBC GEN S2: Estado del Sensor de Velocidad**

**OK**

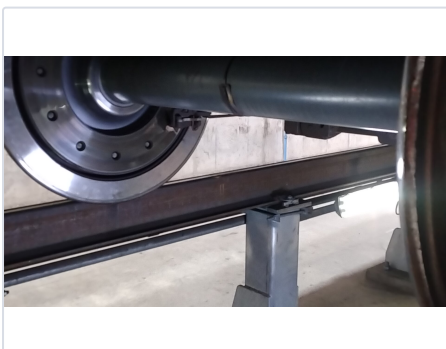
**18. Fotografía TIU: Evidencia**

**19. Inspección VOBC GEN S2: Estado del TIU**

**OK**
