# Inspección de Material Rodante - Reporte de inspeccion

FactorCX  
Frontline / Metro

| NOMBRE DEL PASO | TIEMPO | RESPUESTA / DATO |
|---|---|---|
| 1. Selección de Línea de Tren: Seleccion | 00:11 | Línea 1 |
| 2. Número de Tren: Dato numerico | 08:39 | Valor: 126 |

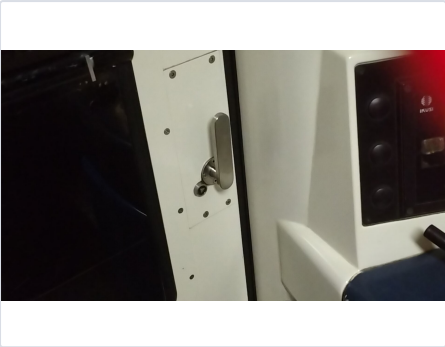
12. Fotografía Puerta Izquierda: Evidencia

13. Inspección de Material Rodante: Estado Puerta Izquierda

OK

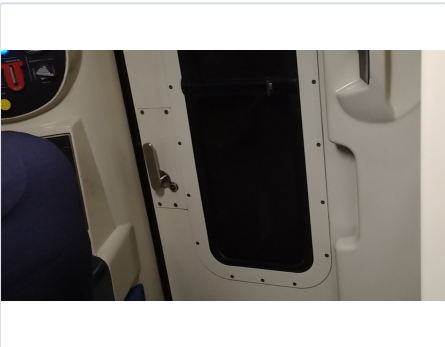
14. Fotografía Puerta Derecha: Evidencia

15. Inspección de Material Rodante: Estado Puerta Derecha

OK

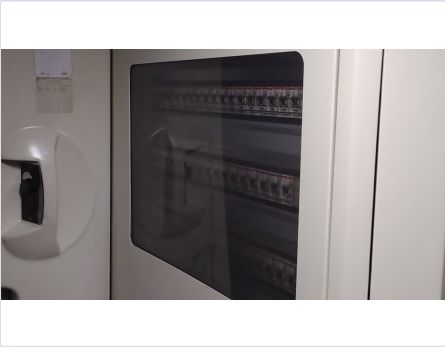
16. Fotografía Mamparo Trasero: Evidencia

| 17. Inspección de Material Rodante: Estado Mamparo Trasero | 01:39 | OK |
