Inspección de Material Rodante

FactorCX  
Frontline / Metro

| NOMBRE DEL PASO | TIEMPO | RESPUESTA / DATO |
|---|---|---|
| 1. Selección de Línea de Tren: Seleccion | 00:11 | Línea 1 |
| 2. Número de Tren: Dato numerico | 08:39 | Valor: 126 |

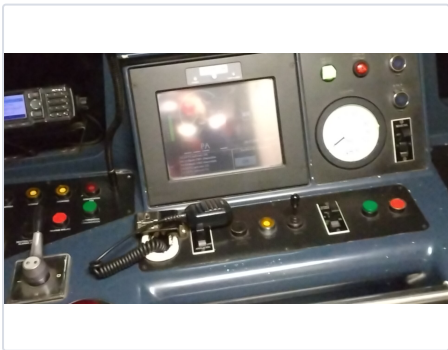
| NOMBRE DEL PASO | TIEMPO | RESPUESTA / DATO |
|---|---|---|
| 6. Fotografía Mamparo Central: Evidencia | 00:11 | Guardar |

## 7. Inspección de Material Rodante: Estado Mamparo Central

OK

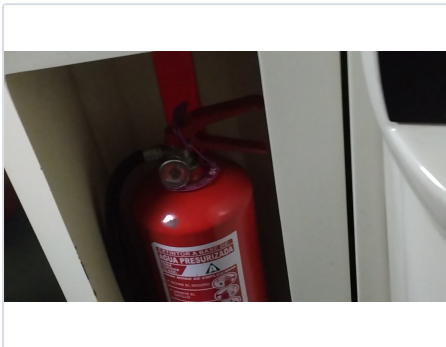
## 8. Fotografía Bajo Mamparo Izquierdo: Evidencia

## 9. Inspección de Material Rodante: Estado Bajo Mamparo Izquierdo

OK

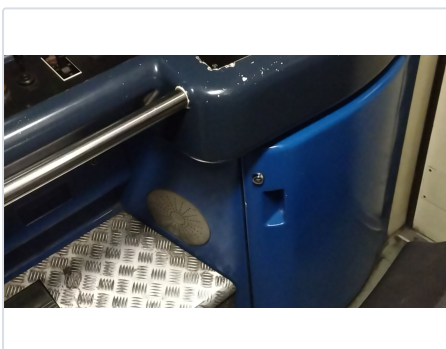
## 10. Fotografía Bajo Mamparo Derecho: Evidencia

## 11. Inspección de Material Rodante: Estado Bajo Mamparo Derecho

OK

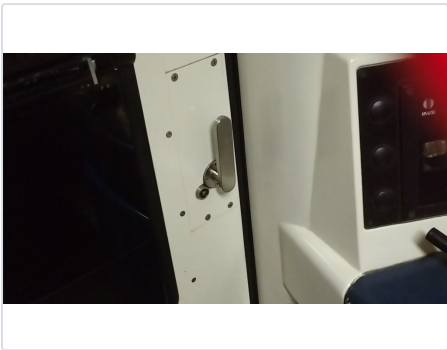
12. Fotografía Puerta Izquierda: Evidencia

13. Inspección de Material Rodante: Estado Puerta Izquierda

OK

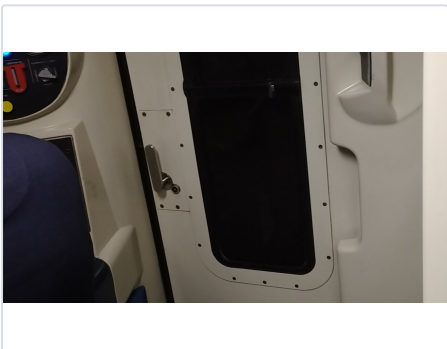
14. Fotografía Puerta Derecha: Evidencia

15. Inspección de Material Rodante: Estado Puerta Derecha

OK

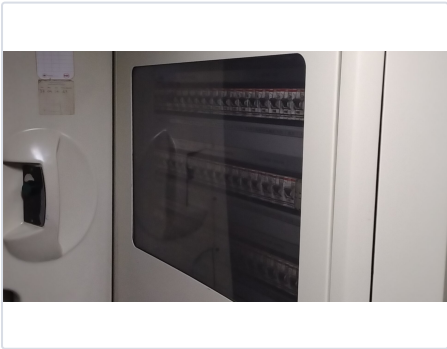
16. Fotografía Mamparo Trasero: Evidencia

| 17. Inspección de Material Rodante: Estado Mamparo Trasero | 01:39 | OK |
