Inspección de Material Rodante

FactorCX  
Frontline / Metro

SNAPSHOT DEL 29-07-2026

| NOMBRE DEL PASO | TIEMPO | RESPUESTA / DATO |
|---|---|---|
| 1. Selección de Línea de Tren: Seleccion | 00:04 | Línea 5 |

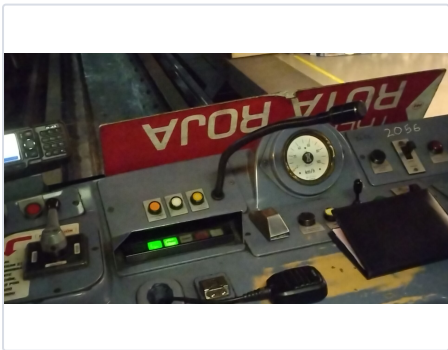
| NOMBRE DEL PASO | TIEMPO | RESPUESTA / DATO |
|---|---|---|
| 6. Fotografía Mamparo Central: Evidencia | 00:34 | Guardar |

## 7. Inspección de Material Rodante: Estado Mamparo Central

OK

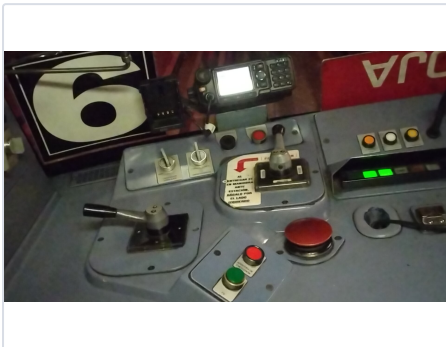
## 8. Fotografía Bajo Mamparo Izquierdo: Evidencia

## 9. Inspección de Material Rodante: Estado Bajo Mamparo Izquierdo

OK

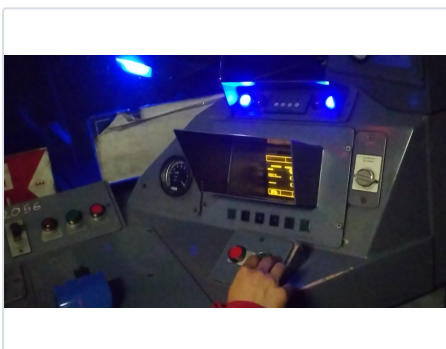
## 10. Fotografía Bajo Mamparo Derecho: Evidencia

## 11. Inspección de Material Rodante: Estado Bajo Mamparo Derecho

OK

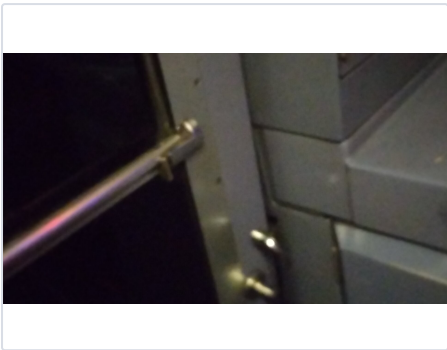
12. Fotografía Puerta Izquierda: Evidencia

13. Inspección de Material Rodante: Estado Puerta Izquierda

OK

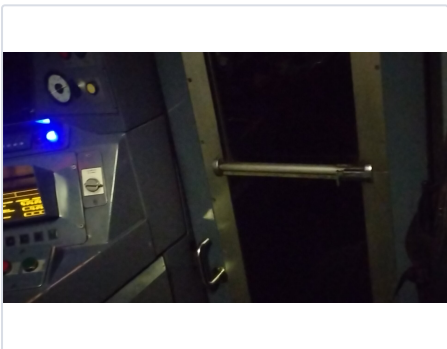
14. Fotografía Puerta Derecha: Evidencia

15. Inspección de Material Rodante: Estado Puerta Derecha

OK

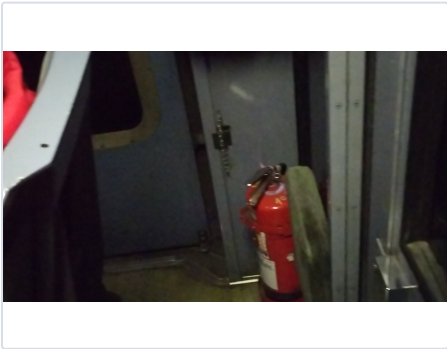
16. Fotografía Mamparo Trasero: Evidencia

| 17. Inspección de Material Rodante: Estado Mamparo Trasero | 01:40 | OK |
