Inspección de Material Rodante

FactorCX  
Frontline / Metro

| NOMBRE DEL PASO | TIEMPO | RESPUESTA / DATO |
|---|---|---|
| 1. Selección de Línea de Tren: Seleccion | 00:08 | Línea 1 |
| 2. Número de Tren: Dato numerico | 06:56 | Valor: 111 |

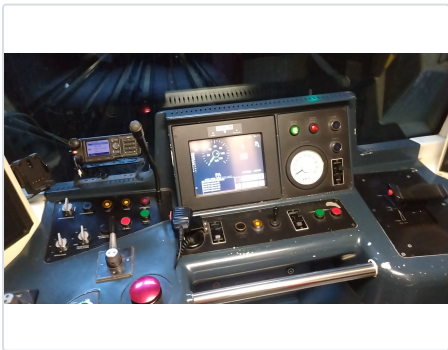
| NOMBRE DEL PASO | TIEMPO | RESPUESTA / DATO |
|---|---|---|
| 6. Fotografía Mamparo Central: Evidencia | 00:41 | Guardar |

## 7. Inspección de Material Rodante: Estado Mamparo Central

OK
