Inspección de Material Rodante

FactorCX  
Frontline / Metro

SNAPSHOT DEL 30-07-2026

| NOMBRE DEL PASO | TIEMPO | RESPUESTA / DATO |
|---|---|---|
| 2. Número de Tren: Dato numerico | 06:56 | Valor: 111 |

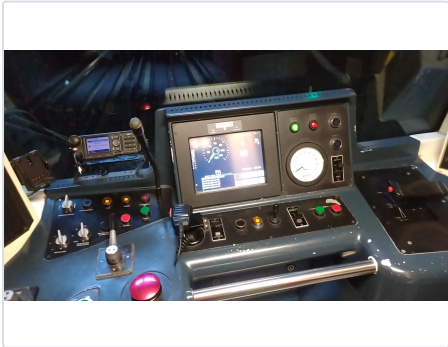
| NOMBRE DEL PASO | TIEMPO | RESPUESTA / DATO |
|---|---|---|
| 6. Fotografía Mamparo Central: Evidencia | 00:41 | Guardar |

## 7. Inspección de Material Rodante: Estado Mamparo Central

OK

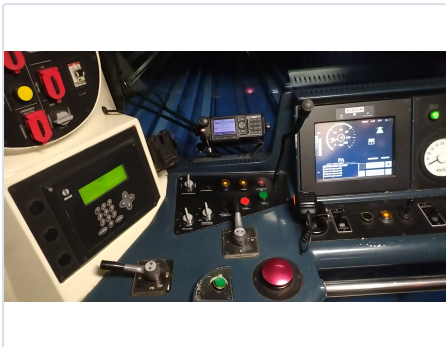
## 8. Fotografía Bajo Mamparo Izquierdo: Evidencia

## 9. Inspección de Material Rodante: Estado Bajo Mamparo Izquierdo

OK

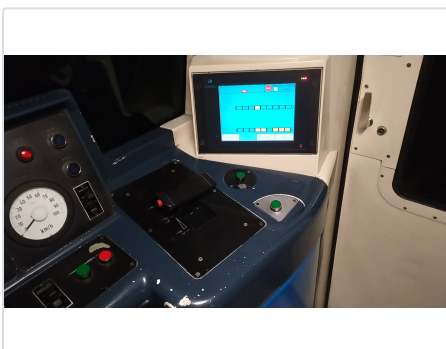
## 10. Fotografía Bajo Mamparo Derecho: Evidencia

## 11. Inspección de Material Rodante: Estado Bajo Mamparo Derecho

OK

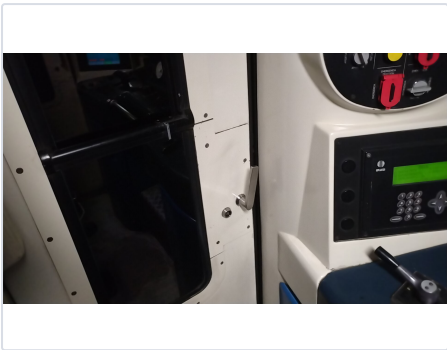
12. Fotografía Puerta Izquierda: Evidencia

13. Inspección de Material Rodante: Estado Puerta Izquierda

OK

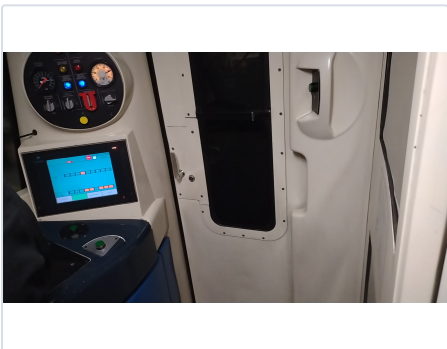
14. Fotografía Puerta Derecha: Evidencia

15. Inspección de Material Rodante: Estado Puerta Derecha

OK

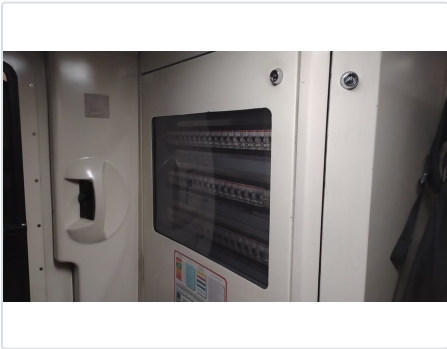
16. Fotografía Mamparo Trasero: Evidencia

| 17. Inspección de Material Rodante: Estado Mamparo Trasero | 01:01 | OK |
