# Inspección de Material Rodante - Reporte de inspeccion

Inspección de Material Rodante

| NOMBRE DEL PASO | TIEMPO | RESPUESTA / DATO |
|---|---|---|
| 1. Selección de Línea de Tren: Seleccion | 00:05 | Línea 5 |
| 2. Número de Tren: Dato numerico | 02:18 | Valor: 12 |

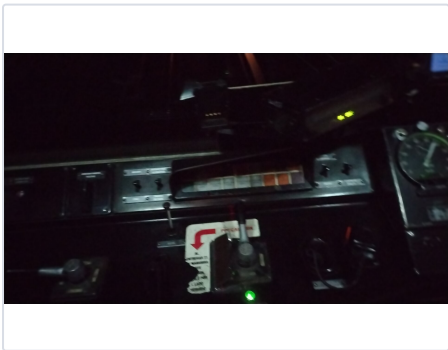
| NOMBRE DEL PASO | TIEMPO | RESPUESTA / DATO |
|---|---|---|
| 6. Fotografía Mamparo Central: Evidencia | 00:14 | Guardar |

## 7. Inspección de Material Rodante: Estado Mamparo Central

OK

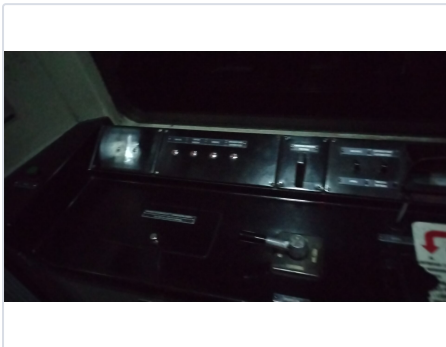
## 8. Fotografía Bajo Mamparo Izquierdo: Evidencia

## 9. Inspección de Material Rodante: Estado Bajo Mamparo Izquierdo

OK

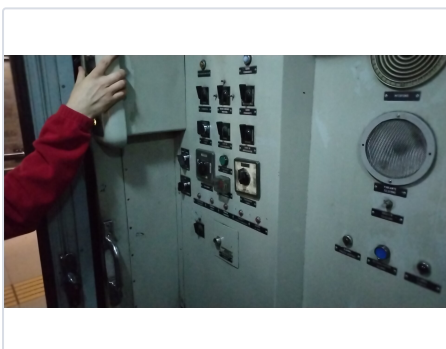
## 10. Fotografía Bajo Mamparo Derecho: Evidencia

## 11. Inspección de Material Rodante: Estado Bajo Mamparo Derecho

OK

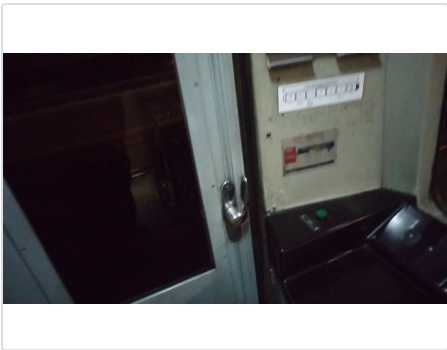
12. Fotografía Puerta Izquierda: Evidencia

13. Inspección de Material Rodante: Estado Puerta Izquierda

OK

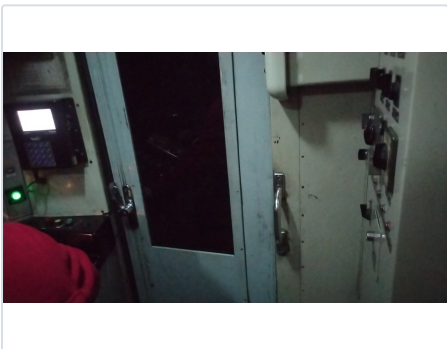
14. Fotografía Puerta Derecha: Evidencia

15. Inspección de Material Rodante: Estado Puerta Derecha

OK

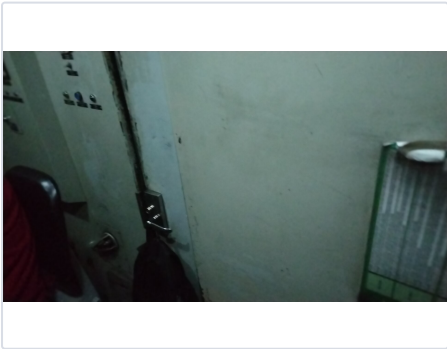
16. Fotografía Mamparo Trasero: Evidencia

| 17. Inspección de Material Rodante: Estado Mamparo Trasero | 00:59 | OK |
