Inspección de Material Rodante

FactorCX  
Frontline / Metro

SNAPSHOT DEL 31-07-2026

| NOMBRE DEL PASO | TIEMPO | RESPUESTA / DATO |
|---|---|---|
| 1. Selección de Línea de Tren: Seleccion | 00:04 | Línea 2 |

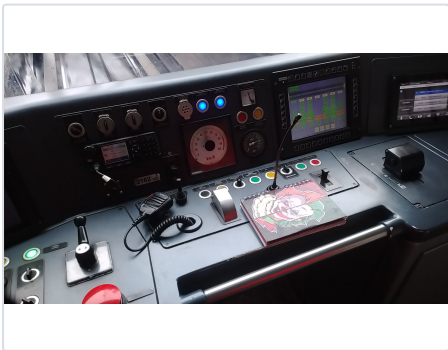
| NOMBRE DEL PASO | TIEMPO | RESPUESTA / DATO |
|---|---|---|
| 6. Fotografía Mamparo Central: Evidencia | 00:20 | Guardar |

## 7. Inspección de Material Rodante: Estado Mamparo Central

OK

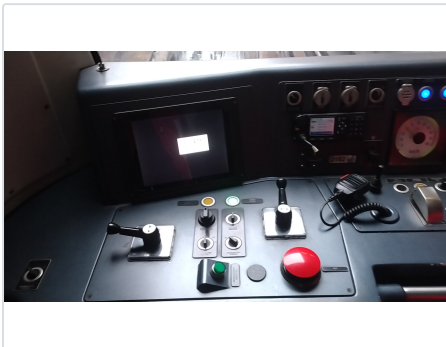
## 8. Fotografía Bajo Mamparo Izquierdo: Evidencia

## 9. Inspección de Material Rodante: Estado Bajo Mamparo Izquierdo

OK

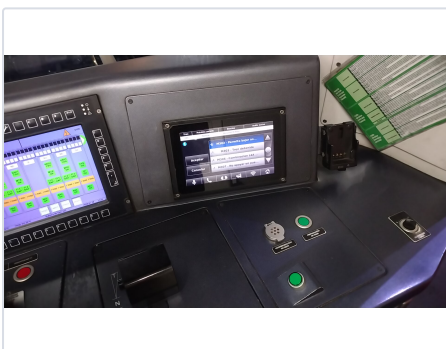
## 10. Fotografía Bajo Mamparo Derecho: Evidencia

## 11. Inspección de Material Rodante: Estado Bajo Mamparo Derecho

OK

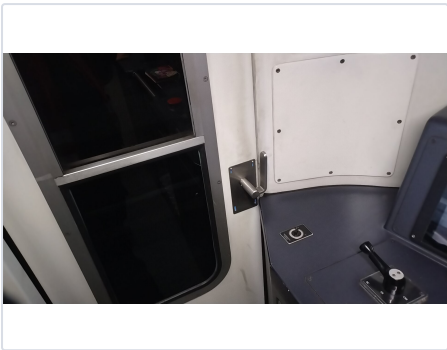
12. Fotografía Puerta Izquierda: Evidencia

13. Inspección de Material Rodante: Estado Puerta Izquierda

OK

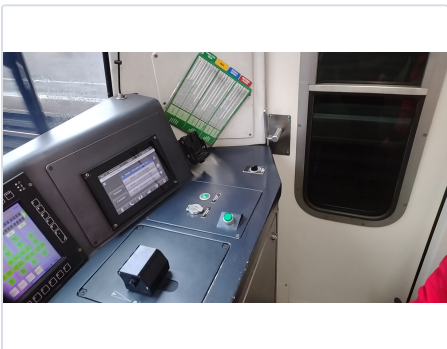
14. Fotografía Puerta Derecha: Evidencia

15. Inspección de Material Rodante: Estado Puerta Derecha

OK

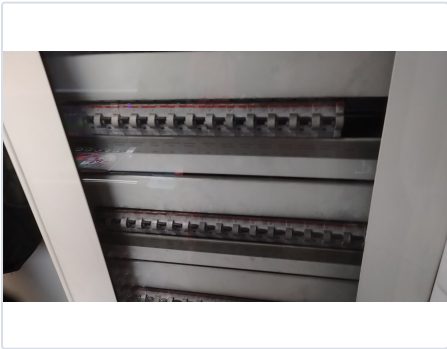
16. Fotografía Mamparo Trasero: Evidencia

| 17. Inspección de Material Rodante: Estado Mamparo Trasero | 01:30 | OK |
