Inspección de Material Rodante

FactorCX  
Frontline / Metro

| NOMBRE DEL PASO | TIEMPO | RESPUESTA / DATO |
|---|---|---|
| 1. Selección de Línea de Tren: Seleccion | 00:04 | Línea 2 |
| 2. Número de Tren: Dato numerico | 07:47 | Valor: 162 |

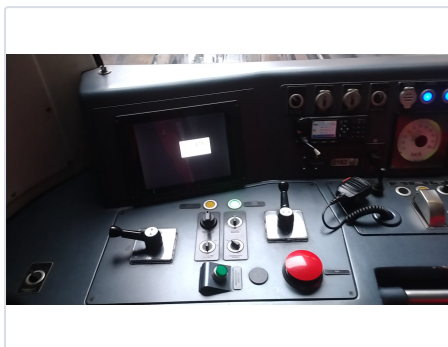
## 8. Fotografía Bajo Mamparo Izquierdo: Evidencia

## 9. Inspección de Material Rodante: Estado Bajo Mamparo Izquierdo

OK

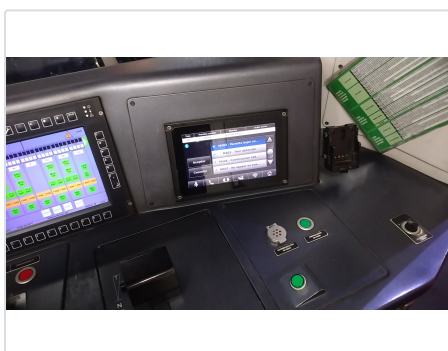
## 10. Fotografía Bajo Mamparo Derecho: Evidencia

## 11. Inspección de Material Rodante: Estado Bajo Mamparo Derecho

OK
