# Inspección de Material Rodante - Reporte de inspeccion

Inspección de Material Rodante

| NOMBRE DEL PASO | TIEMPO | RESPUESTA / DATO |
|---|---|---|
| 1. Selección de Línea de Tren: Seleccion | 16:42 | Línea 2 |
| 2. Número de Tren: Dato numerico | 03:43 | Valor: 153 |

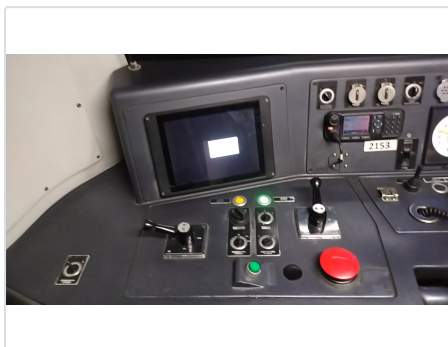
## 8. Fotografía Bajo Mamparo Izquierdo: Evidencia

## 9. Inspección de Material Rodante: Estado Bajo Mamparo Izquierdo

OK

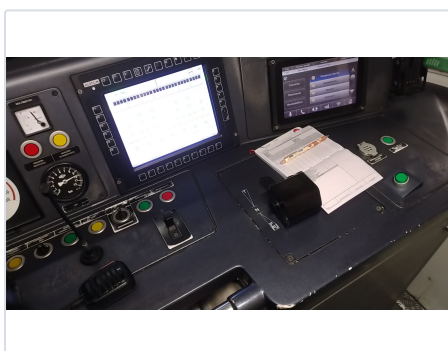
## 10. Fotografía Bajo Mamparo Derecho: Evidencia

## 11. Inspección de Material Rodante: Estado Bajo Mamparo Derecho

OK
