# Inspección de Material Rodante - Reporte de inspeccion

Inspección de Material Rodante

| NOMBRE DEL PASO | TIEMPO | RESPUESTA / DATO |
|---|---|---|
| 1. Selección de Línea de Tren: Seleccion | 16:42 | Línea 2 |
| 2. Número de Tren: Dato numerico | 03:43 | Valor: 153 |

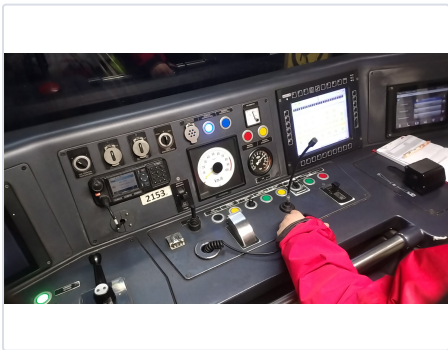
| NOMBRE DEL PASO | TIEMPO | RESPUESTA / DATO |
|---|---|---|
| 6. Fotografía Mamparo Central: Evidencia | 00:32 | Guardar |

## 7. Inspección de Material Rodante: Estado Mamparo Central

OK

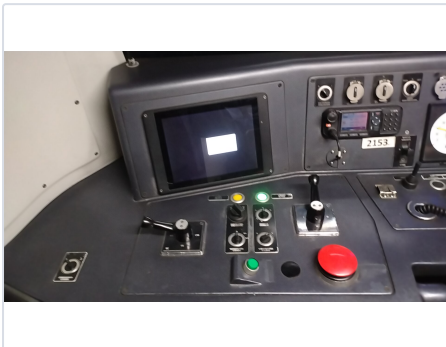
## 8. Fotografía Bajo Mamparo Izquierdo: Evidencia

## 9. Inspección de Material Rodante: Estado Bajo Mamparo Izquierdo

OK

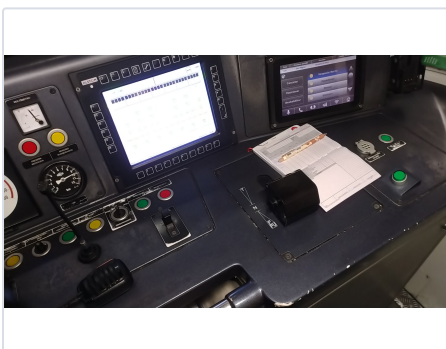
## 10. Fotografía Bajo Mamparo Derecho: Evidencia

## 11. Inspección de Material Rodante: Estado Bajo Mamparo Derecho

OK

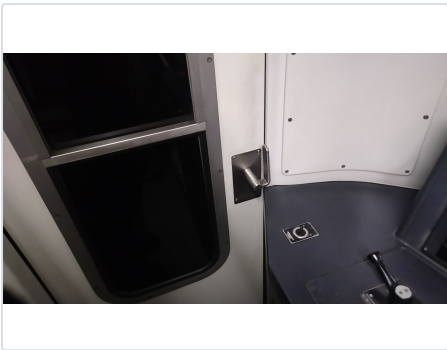
12. Fotografía Puerta Izquierda: Evidencia

13. Inspección de Material Rodante: Estado Puerta Izquierda

OK

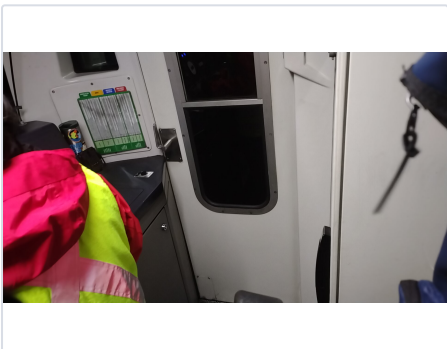
14. Fotografía Puerta Derecha: Evidencia

15. Inspección de Material Rodante: Estado Puerta Derecha

OK

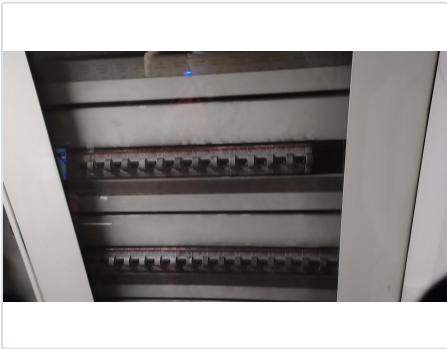
16. Fotografía Mamparo Trasero: Evidencia

| 17. Inspección de Material Rodante: Estado Mamparo Trasero | 01:33 | OK |
