# Inspección de Material Rodante - Reporte de inspeccion

FactorCX  
Frontline / Metro

SNAPSHOT DEL 31-07-2026

| NOMBRE DEL PASO | TIEMPO | RESPUESTA / DATO |
|---|---|---|
| 2. Número de Tren: Dato numerico | 00:36 | Valor: 147 |

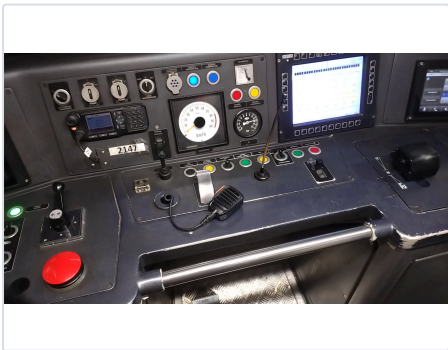
| NOMBRE DEL PASO | TIEMPO | RESPUESTA / DATO |
|---|---|---|
| 6. Fotografía Mamparo Central: Evidencia | 00:18 | Guardar |

## 7. Inspección de Material Rodante: Estado Mamparo Central

OK

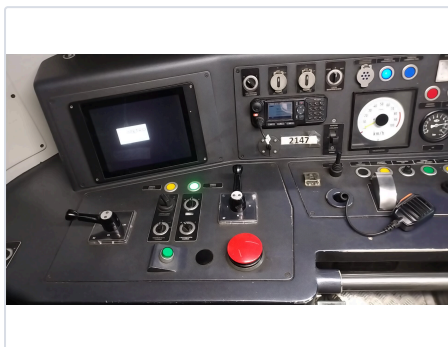
## 8. Fotografía Bajo Mamparo Izquierdo: Evidencia

## 9. Inspección de Material Rodante: Estado Bajo Mamparo Izquierdo

OK

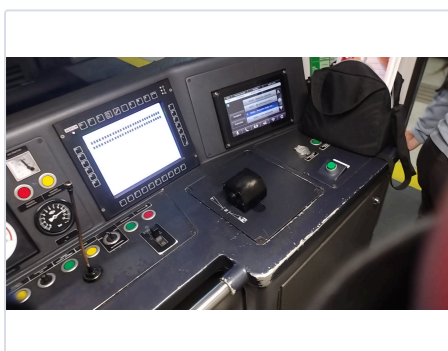
## 10. Fotografía Bajo Mamparo Derecho: Evidencia

## 11. Inspección de Material Rodante: Estado Bajo Mamparo Derecho

OK

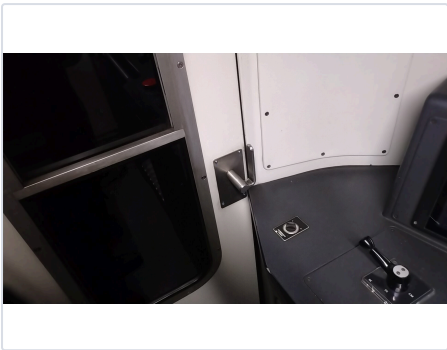
12. Fotografía Puerta Izquierda: Evidencia

13. Inspección de Material Rodante: Estado Puerta Izquierda

OK

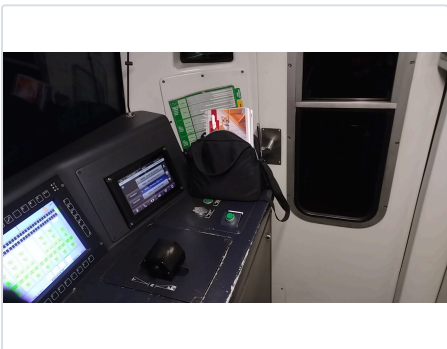
14. Fotografía Puerta Derecha: Evidencia

15. Inspección de Material Rodante: Estado Puerta Derecha

OK

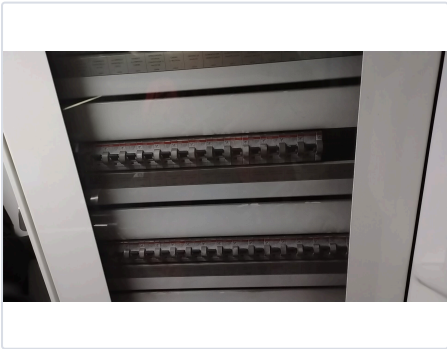
16. Fotografía Mamparo Trasero: Evidencia

| 17. Inspección de Material Rodante: Estado Mamparo Trasero | 01:40 | OK |
