# Inspección de Material Rodante - Reporte de inspeccion

Inspección de Material Rodante

| NOMBRE DEL PASO | TIEMPO | RESPUESTA / DATO |
|---|---|---|
| 1. Selección de Línea de Tren: Seleccion | 13:18 | Línea 2 |
| 2. Número de Tren: Dato numerico | 00:36 | Valor: 147 |

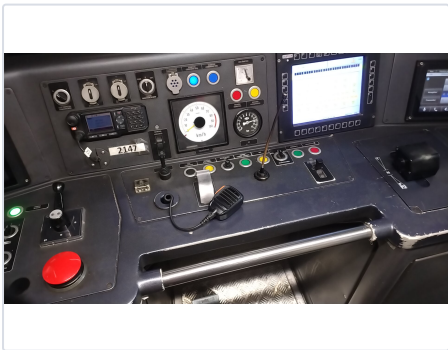
| NOMBRE DEL PASO | TIEMPO | RESPUESTA / DATO |
|---|---|---|
| 6. Fotografía Mamparo Central: Evidencia | 00:18 | Guardar |

## 7. Inspección de Material Rodante: Estado Mamparo Central

OK

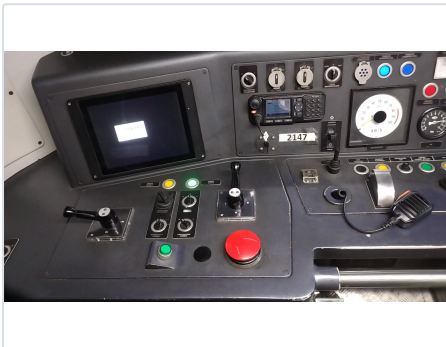
## 8. Fotografía Bajo Mamparo Izquierdo: Evidencia

## 9. Inspección de Material Rodante: Estado Bajo Mamparo Izquierdo

OK

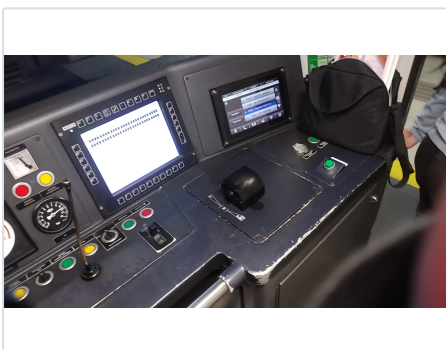
## 10. Fotografía Bajo Mamparo Derecho: Evidencia

## 11. Inspección de Material Rodante: Estado Bajo Mamparo Derecho

OK

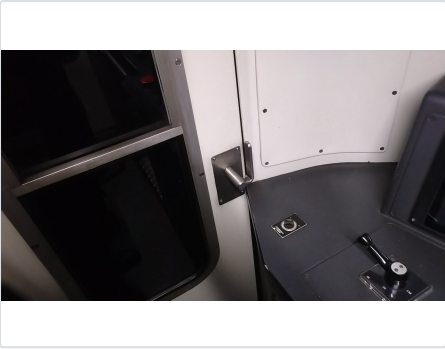
12. Fotografía Puerta Izquierda: Evidencia

13. Inspección de Material Rodante: Estado Puerta Izquierda

OK

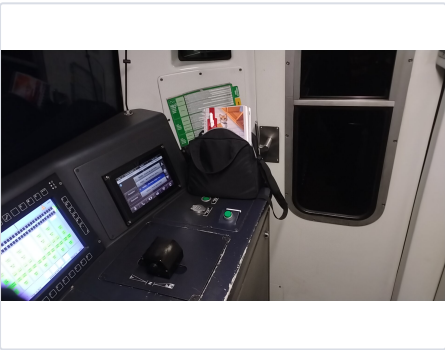
14. Fotografía Puerta Derecha: Evidencia

15. Inspección de Material Rodante: Estado Puerta Derecha

OK

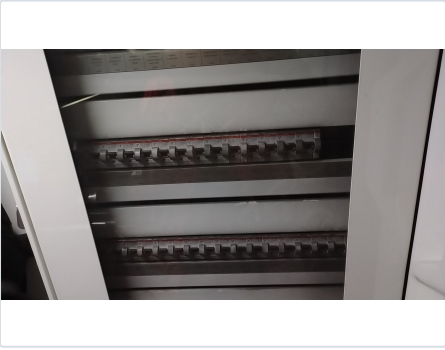
16. Fotografía Mamparo Trasero: Evidencia

| 17. Inspección de Material Rodante: Estado Mamparo Trasero | 01:40 | OK |
