Inspección de Material Rodante

FactorCX  
Frontline / Metro

| NOMBRE DEL PASO | TIEMPO | RESPUESTA / DATO |
|---|---|---|
| 1. Selección de Línea de Tren: Seleccion | 01:19 | Línea 4A |
| 2. Número de Tren: Dato numerico | 00:21 | Valor: 069 |

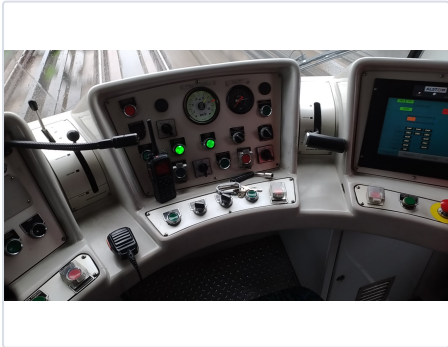
| NOMBRE DEL PASO | TIEMPO | RESPUESTA / DATO |
|---|---|---|
| 6. Fotografía Mamparo Central: Evidencia | 00:10 | Guardar |

OK

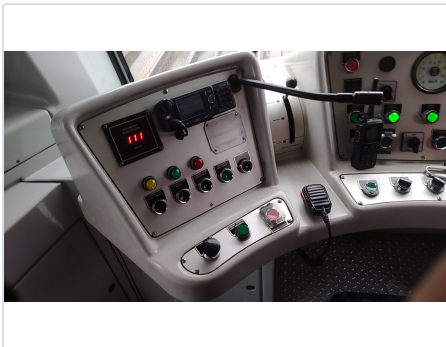
## 8. Fotografía Bajo Mamparo Izquierdo: Evidencia

OK

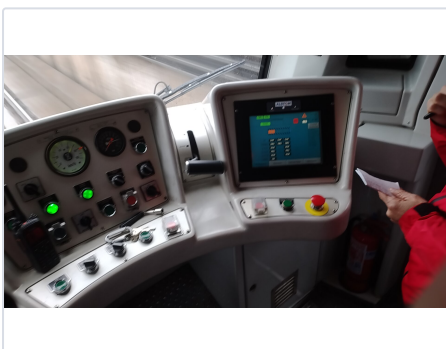
## 10. Fotografía Bajo Mamparo Derecho: Evidencia

OK

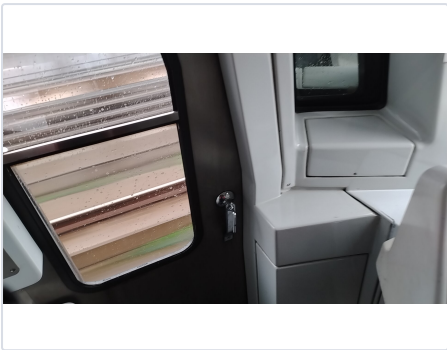
12. Fotografía Puerta Izquierda: Evidencia

OK

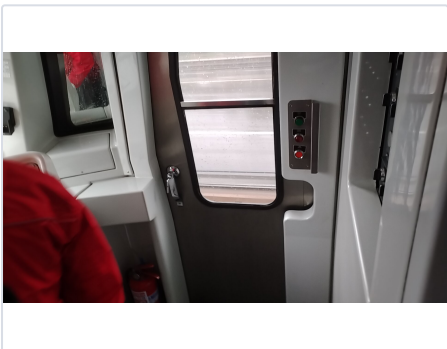
14. Fotografía Puerta Derecha: Evidencia

OK

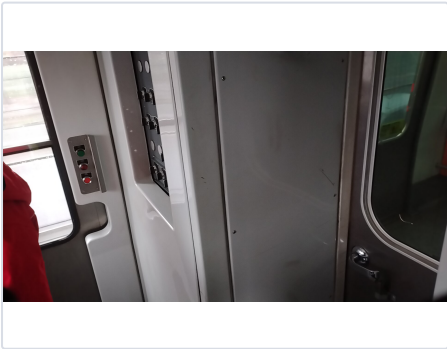
16. Fotografía Mamparo Trasero: Evidencia

| 17. Inspección de Material Rodante: Estado Mamparo Trasero | 00:52 | OK |
