Inspección de Material Rodante

FactorCX  
Frontline / Metro

| NOMBRE DEL PASO | TIEMPO | RESPUESTA / DATO |
|---|---|---|
| 1. Selección de Línea de Tren: Seleccion | 01:19 | Línea 4A |
| 2. Número de Tren: Dato numerico | 00:21 | Valor: 069 |

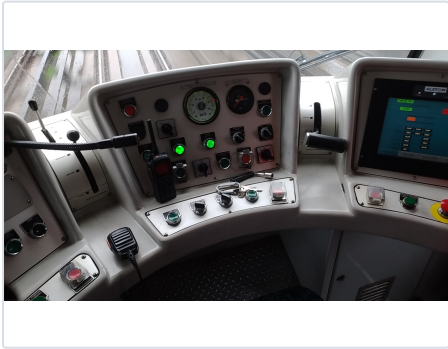
| NOMBRE DEL PASO | TIEMPO | RESPUESTA / DATO |
|---|---|---|
| 6. Fotografía Mamparo Central: Evidencia | 00:10 | Guardar |

## 7. Inspección de Material Rodante: Estado Mamparo Central

OK

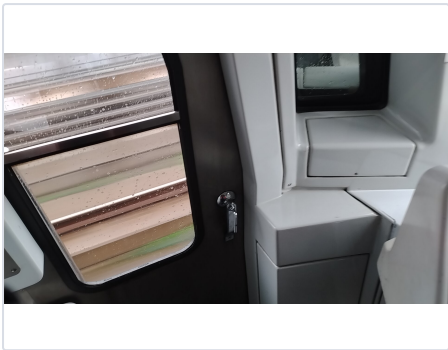
12. Fotografía Puerta Izquierda: Evidencia

13. Inspección de Material Rodante: Estado Puerta Izquierda

OK

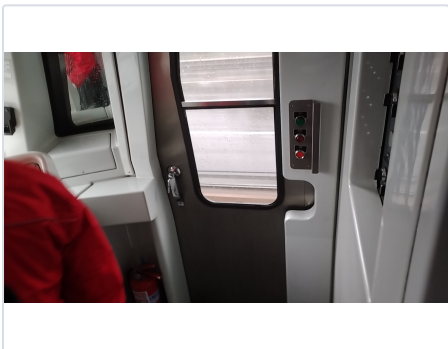
14. Fotografía Puerta Derecha: Evidencia

15. Inspección de Material Rodante: Estado Puerta Derecha

OK

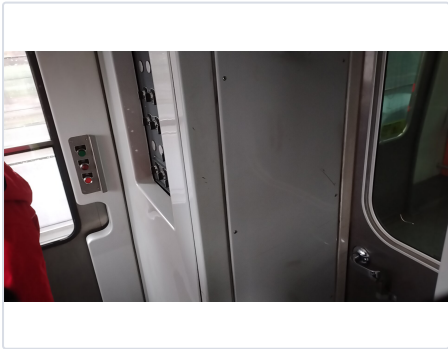
16. Fotografía Mamparo Trasero: Evidencia

| 17. Inspección de Material Rodante: Estado Mamparo Trasero | 00:52 | OK |
