# Inspección de Material Rodante - Reporte de inspeccion

Inspección de Material Rodante

| NOMBRE DEL PASO | TIEMPO | RESPUESTA / DATO |
|---|---|---|
| 1. Selección de Línea de Tren: Seleccion | 00:12 | Línea 4 |
| 2. Número de Tren: Dato numerico | 01:12 | Valor: 408 |

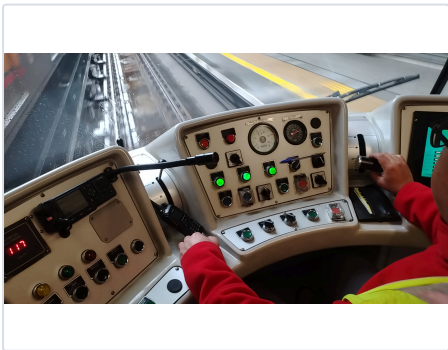
| NOMBRE DEL PASO | TIEMPO | RESPUESTA / DATO |
|---|---|---|
| 6. Fotografía Mamparo Central: Evidencia | 00:10 | Guardar |

## 7. Inspección de Material Rodante: Estado Mamparo Central

OK

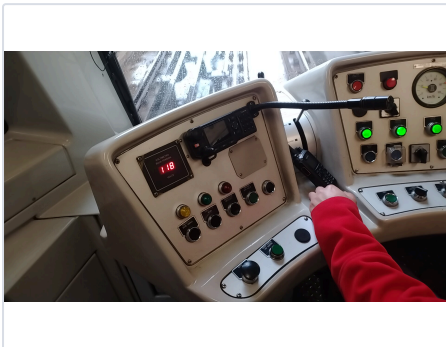
## 8. Fotografía Bajo Mamparo Izquierdo: Evidencia

## 9. Inspección de Material Rodante: Estado Bajo Mamparo Izquierdo

OK

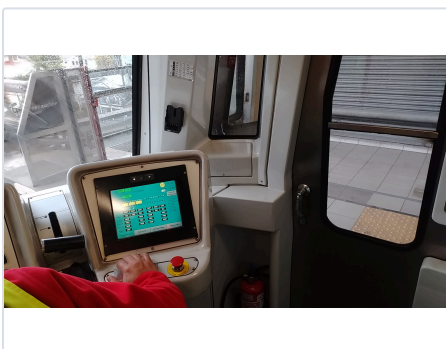
## 10. Fotografía Bajo Mamparo Derecho: Evidencia

## 11. Inspección de Material Rodante: Estado Bajo Mamparo Derecho

OK

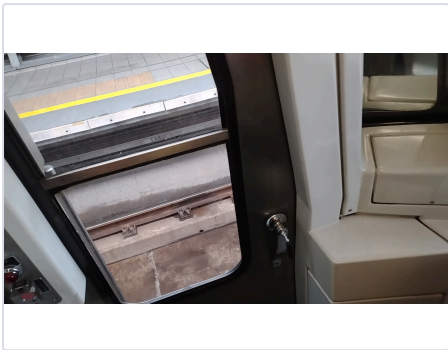
12. Fotografía Puerta Izquierda: Evidencia

13. Inspección de Material Rodante: Estado Puerta Izquierda

OK

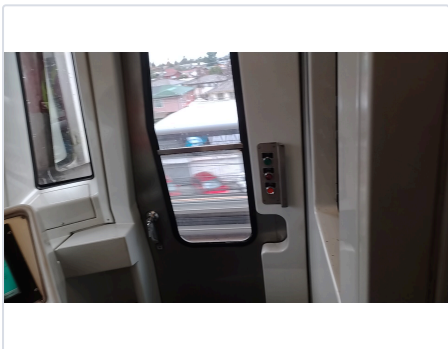
14. Fotografía Puerta Derecha: Evidencia

15. Inspección de Material Rodante: Estado Puerta Derecha

OK

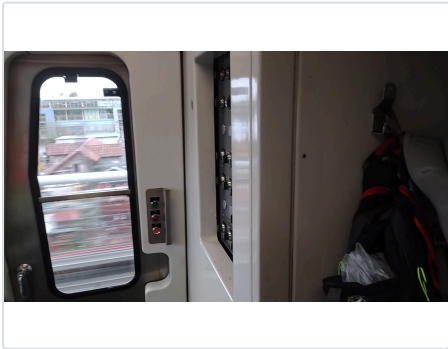
16. Fotografía Mamparo Trasero: Evidencia

| 17. Inspección de Material Rodante: Estado Mamparo Trasero | 01:49 | OK |
