Inspección de Material Rodante

FactorCX  
Frontline / Metro

| NOMBRE DEL PASO | TIEMPO | RESPUESTA / DATO |
|---|---|---|
| 1. Selección de Línea de Tren: Seleccion | 00:06 | Línea 4 |
| 2. Número de Tren: Dato numerico | 38:46 | Valor: 414 |

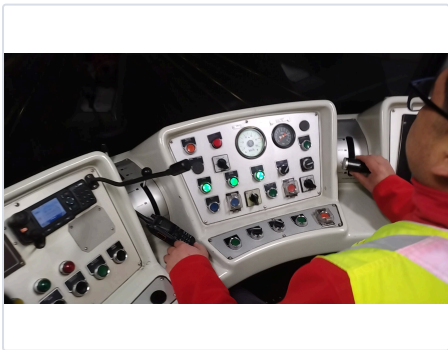
| NOMBRE DEL PASO | TIEMPO | RESPUESTA / DATO |
|---|---|---|
| 6. Fotografía Mamparo Central: Evidencia | 00:12 | Guardar |

## 7. Inspección de Material Rodante: Estado Mamparo Central

OK

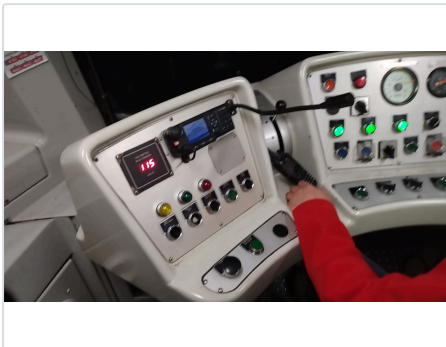
## 8. Fotografía Bajo Mamparo Izquierdo: Evidencia

## 9. Inspección de Material Rodante: Estado Bajo Mamparo Izquierdo

OK

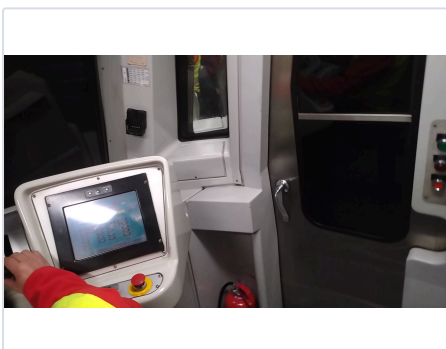
## 10. Fotografía Bajo Mamparo Derecho: Evidencia

## 11. Inspección de Material Rodante: Estado Bajo Mamparo Derecho

OK

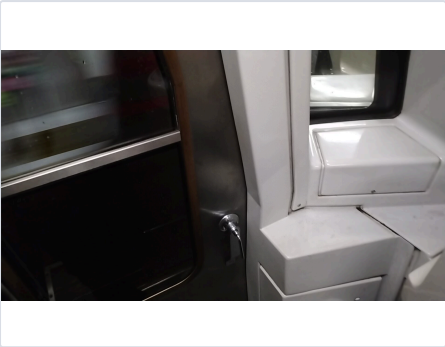
12. Fotografía Puerta Izquierda: Evidencia

13. Inspección de Material Rodante: Estado Puerta Izquierda

OK

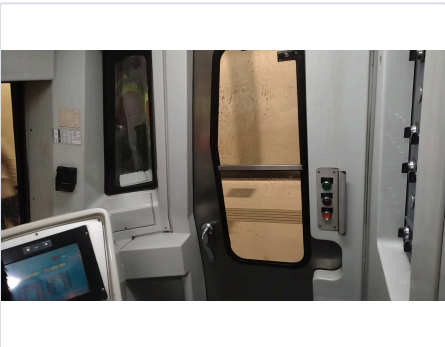
14. Fotografía Puerta Derecha: Evidencia

15. Inspección de Material Rodante: Estado Puerta Derecha

OK

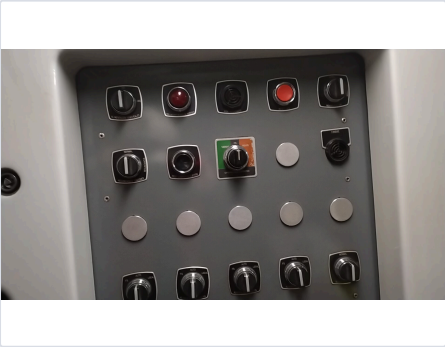
16. Fotografía Mamparo Trasero: Evidencia

| 17. Inspección de Material Rodante: Estado Mamparo Trasero | 00:50 | OK |
