Inspección de Material Rodante

FactorCX  
Frontline / Metro

SNAPSHOT DEL 31-07-2026

| NOMBRE DEL PASO | TIEMPO | RESPUESTA / DATO |
|---|---|---|
| 2. Número de Tren: Dato numerico | 38:46 | Valor: 414 |

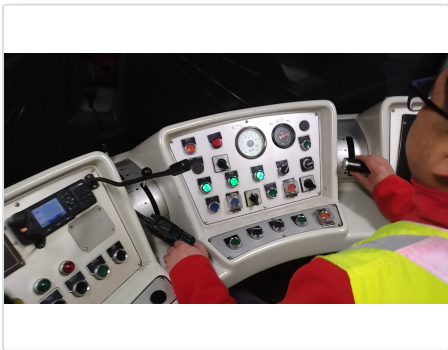
| NOMBRE DEL PASO | TIEMPO | RESPUESTA / DATO |
|---|---|---|
| 6. Fotografía Mamparo Central: Evidencia | 00:12 | Guardar |

## 7. Inspección de Material Rodante: Estado Mamparo Central

OK

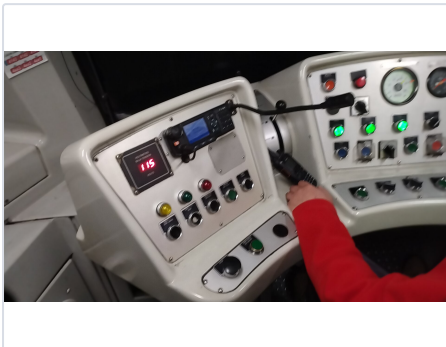
## 8. Fotografía Bajo Mamparo Izquierdo: Evidencia

## 9. Inspección de Material Rodante: Estado Bajo Mamparo Izquierdo

OK

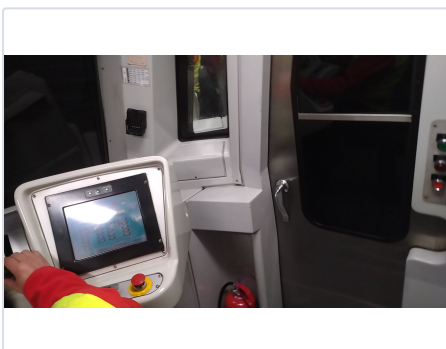
## 10. Fotografía Bajo Mamparo Derecho: Evidencia

## 11. Inspección de Material Rodante: Estado Bajo Mamparo Derecho

OK

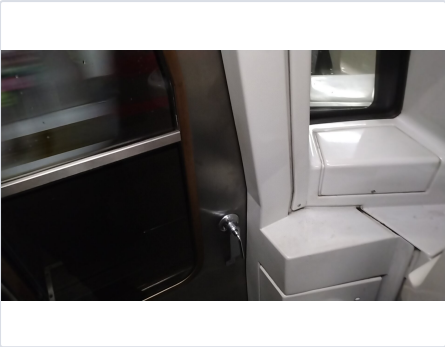
12. Fotografía Puerta Izquierda: Evidencia

13. Inspección de Material Rodante: Estado Puerta Izquierda

OK

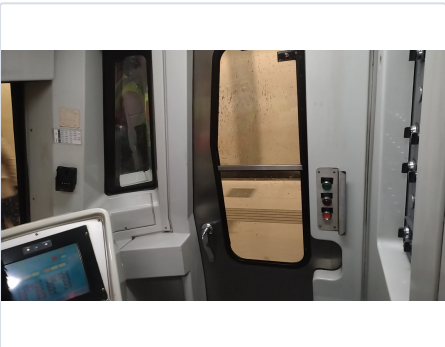
14. Fotografía Puerta Derecha: Evidencia

15. Inspección de Material Rodante: Estado Puerta Derecha

OK

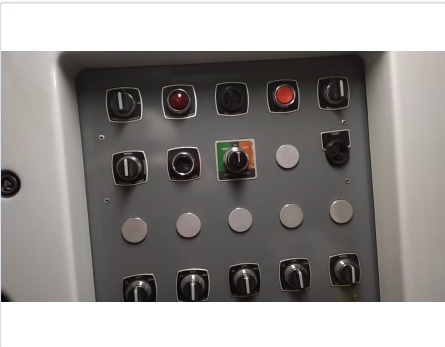
16. Fotografía Mamparo Trasero: Evidencia

| 17. Inspección de Material Rodante: Estado Mamparo Trasero | 00:50 | OK |
