Inspección de Material Rodante

FactorCX  
Frontline / Metro

| NOMBRE DEL PASO | TIEMPO | RESPUESTA / DATO |
|---|---|---|
| 1. Selección de Línea de Tren: Seleccion | 08:34 | Línea 4 |
| 2. Número de Tren: Dato numerico | 02:14 | Valor: 462 |

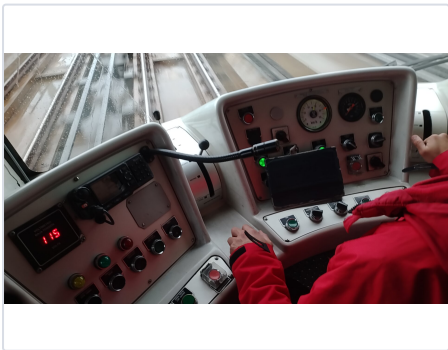
| NOMBRE DEL PASO | TIEMPO | RESPUESTA / DATO |
|---|---|---|
| 6. Fotografía Mamparo Central: Evidencia | 00:09 | Guardar |

## 7. Inspección de Material Rodante: Estado Mamparo Central

OK

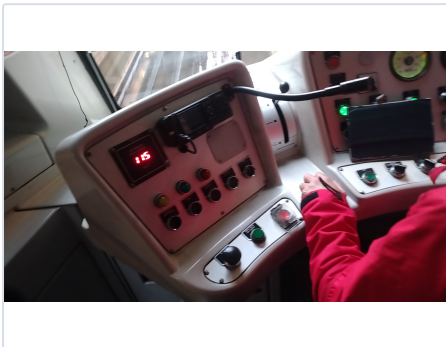
## 8. Fotografía Bajo Mamparo Izquierdo: Evidencia

## 9. Inspección de Material Rodante: Estado Bajo Mamparo Izquierdo

OK

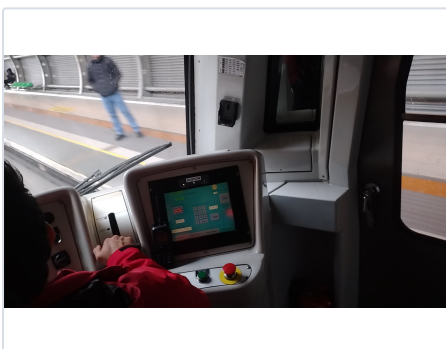
## 10. Fotografía Bajo Mamparo Derecho: Evidencia

## 11. Inspección de Material Rodante: Estado Bajo Mamparo Derecho

OK

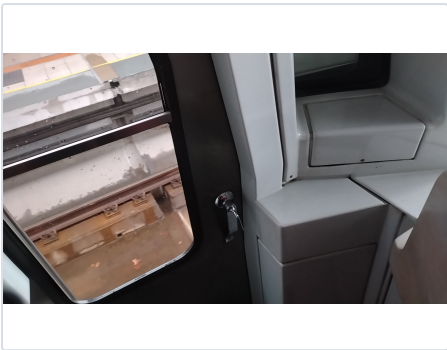
12. Fotografía Puerta Izquierda: Evidencia

13. Inspección de Material Rodante: Estado Puerta Izquierda

OK

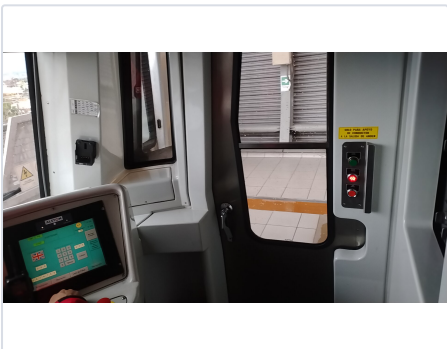
14. Fotografía Puerta Derecha: Evidencia

15. Inspección de Material Rodante: Estado Puerta Derecha

OK

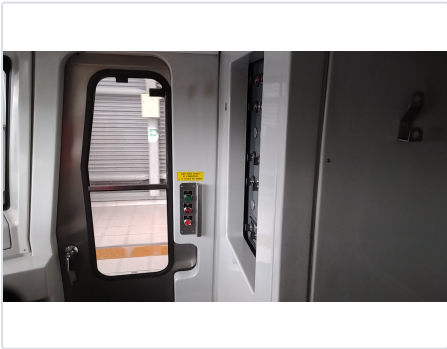
16. Fotografía Mamparo Trasero: Evidencia

| 17. Inspección de Material Rodante: Estado Mamparo Trasero | 00:50 | OK |
