Inspección de Material Rodante

FactorCX  
Frontline / Metro

SNAPSHOT DEL 03-08-2026

| NOMBRE DEL PASO | TIEMPO | RESPUESTA / DATO |
|---|---|---|
| 2. Número de Tren: Dato numerico | 18:26 | Valor: 106 |

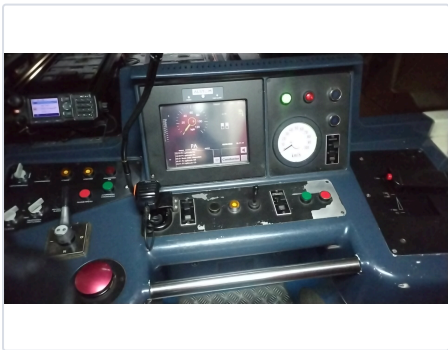
| NOMBRE DEL PASO | TIEMPO | RESPUESTA / DATO |
|---|---|---|
| 6. Fotografía Mamparo Central: Evidencia | 00:08 | Guardar |

OK

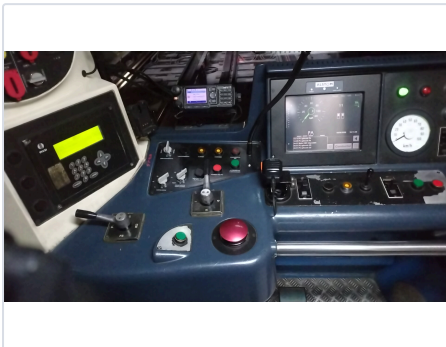
## 8. Fotografía Bajo Mamparo Izquierdo: Evidencia

OK

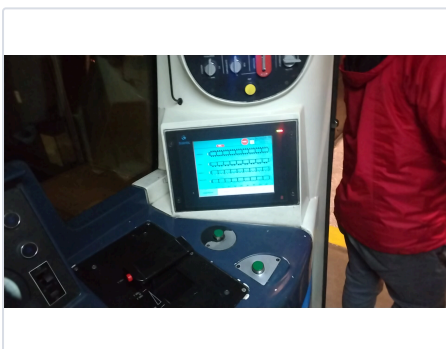
## 10. Fotografía Bajo Mamparo Derecho: Evidencia

OK

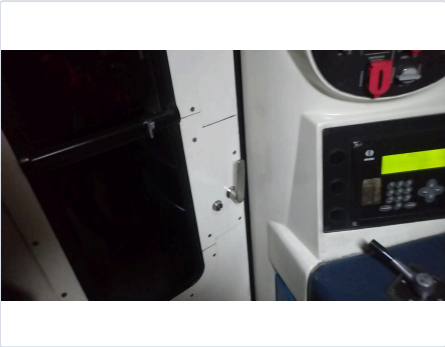
12. Fotografía Puerta Izquierda: Evidencia

OK

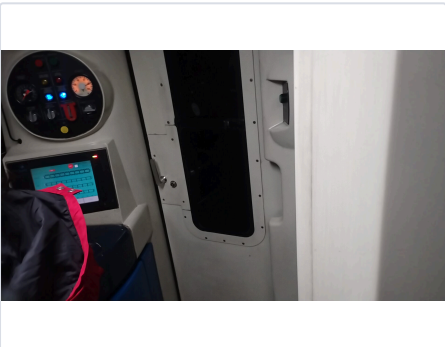
14. Fotografía Puerta Derecha: Evidencia

OK

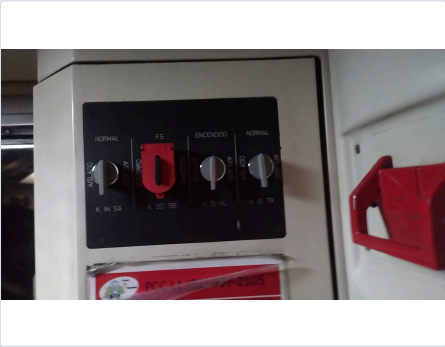
16. Fotografía Mamparo Trasero: Evidencia

| 17. Inspección de Material Rodante: Estado Mamparo Trasero | 00:53 | OK |
