# Inspección de Material Rodante - Reporte de inspeccion

Inspección de Material Rodante

SNAPSHOT DEL 03-08-2026

| NOMBRE DEL PASO | TIEMPO | RESPUESTA / DATO |
|---|---|---|
| 2. Número de Tren: Dato numerico | 18:26 | Valor: 106 |

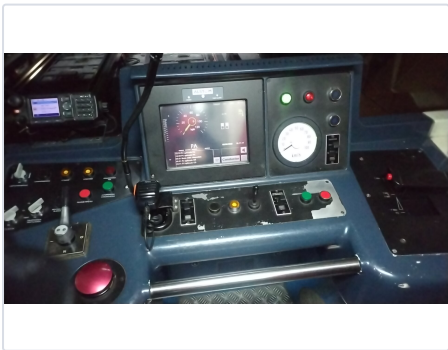
| NOMBRE DEL PASO | TIEMPO | RESPUESTA / DATO |
|---|---|---|
| 6. Fotografía Mamparo Central: Evidencia | 00:08 | Guardar |

## 7. Inspección de Material Rodante: Estado Mamparo Central

OK

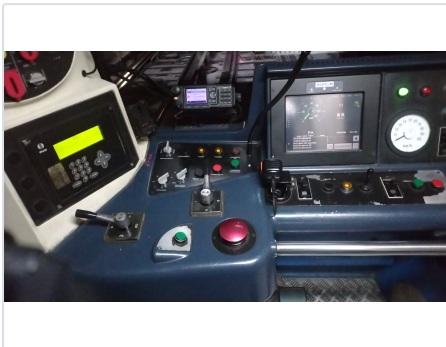
## 8. Fotografía Bajo Mamparo Izquierdo: Evidencia

## 9. Inspección de Material Rodante: Estado Bajo Mamparo Izquierdo

OK

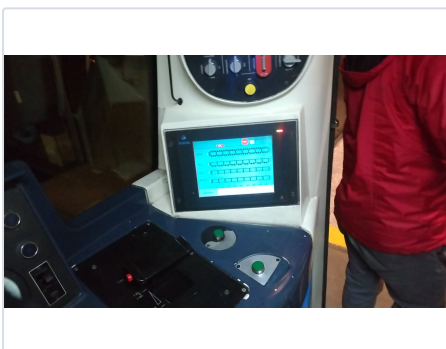
## 10. Fotografía Bajo Mamparo Derecho: Evidencia

## 11. Inspección de Material Rodante: Estado Bajo Mamparo Derecho

OK

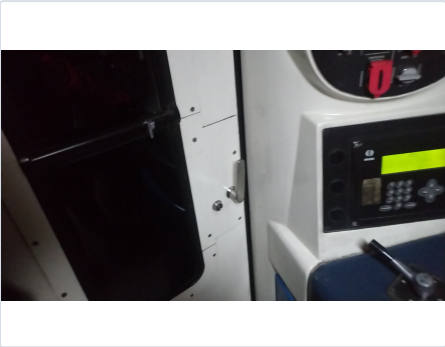
12. Fotografía Puerta Izquierda: Evidencia

13. Inspección de Material Rodante: Estado Puerta Izquierda

OK

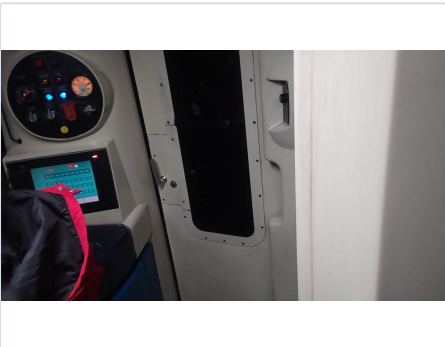
14. Fotografía Puerta Derecha: Evidencia

15. Inspección de Material Rodante: Estado Puerta Derecha

OK

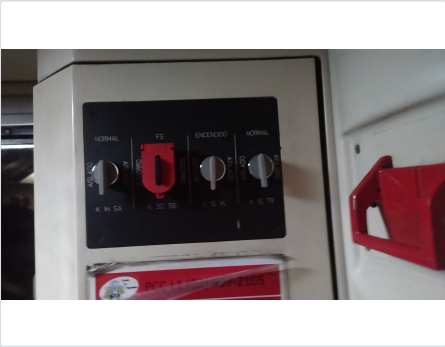
16. Fotografía Mamparo Trasero: Evidencia

| 17. Inspección de Material Rodante: Estado Mamparo Trasero | 00:53 | OK |
