# Inspección de Material Rodante - Reporte de inspeccion

Inspección de Material Rodante

| NOMBRE DEL PASO | TIEMPO | RESPUESTA / DATO |
|---|---|---|
| 1. Selección de Línea de Tren: Seleccion | 00:07 | Línea 4 |
| 2. Número de Tren: Dato numerico | 02:13 | Valor: 445 |

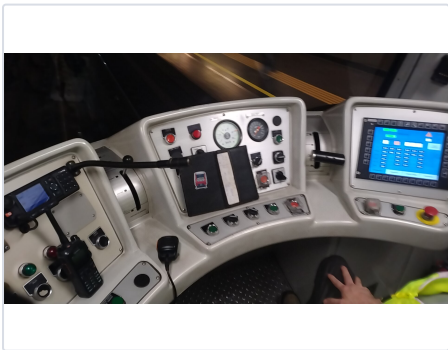
| NOMBRE DEL PASO | TIEMPO | RESPUESTA / DATO |
|---|---|---|
| 6. Fotografía Mamparo Central: Evidencia | 00:06 | Guardar |

OK

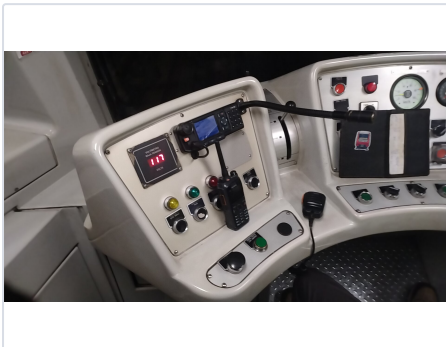
## 8. Fotografía Bajo Mamparo Izquierdo: Evidencia

OK

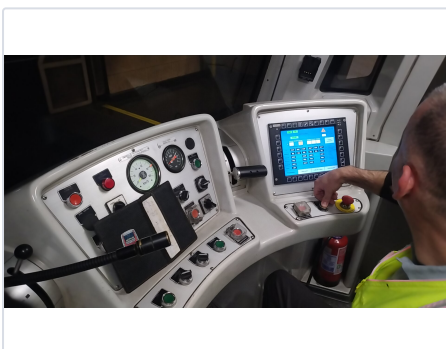
## 10. Fotografía Bajo Mamparo Derecho: Evidencia

OK

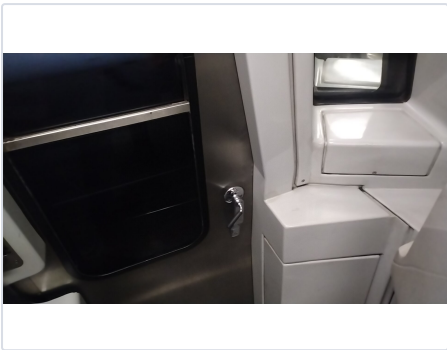
12. Fotografía Puerta Izquierda: Evidencia

OK

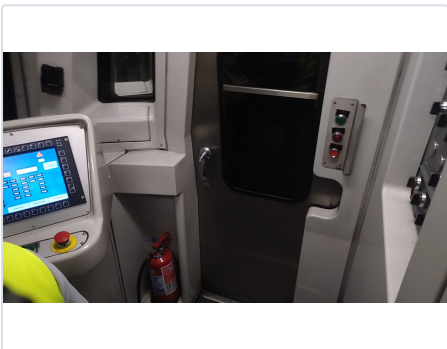
14. Fotografía Puerta Derecha: Evidencia

OK

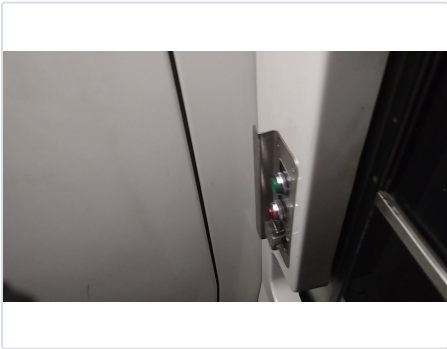
16. Fotografía Mamparo Trasero: Evidencia

| 17. Inspección de Material Rodante: Estado Mamparo Trasero | 00:53 | OK |
