# Inspección de Material Rodante - Reporte de inspeccion

Inspección de Material Rodante

SNAPSHOT DEL 03-08-2026

| NOMBRE DEL PASO | TIEMPO | RESPUESTA / DATO |
|---|---|---|
| 2. Número de Tren: Dato numerico | 02:13 | Valor: 445 |

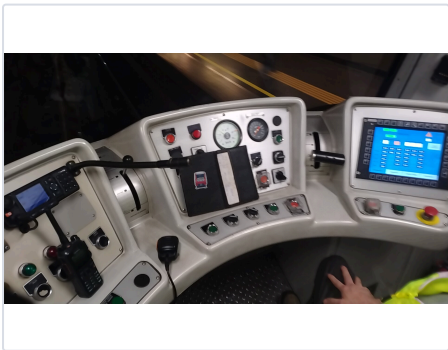
| NOMBRE DEL PASO | TIEMPO | RESPUESTA / DATO |
|---|---|---|
| 6. Fotografía Mamparo Central: Evidencia | 00:06 | Guardar |

## 7. Inspección de Material Rodante: Estado Mamparo Central

OK

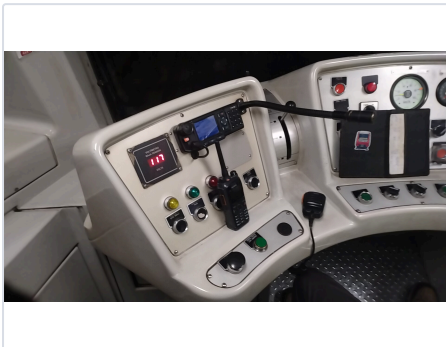
## 8. Fotografía Bajo Mamparo Izquierdo: Evidencia

## 9. Inspección de Material Rodante: Estado Bajo Mamparo Izquierdo

OK

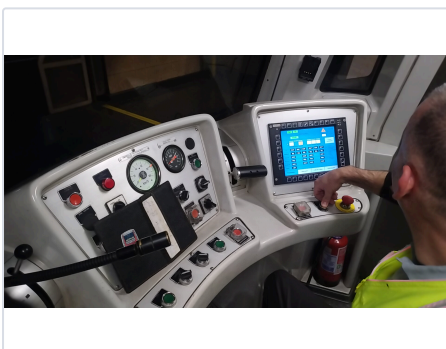
## 10. Fotografía Bajo Mamparo Derecho: Evidencia

## 11. Inspección de Material Rodante: Estado Bajo Mamparo Derecho

OK

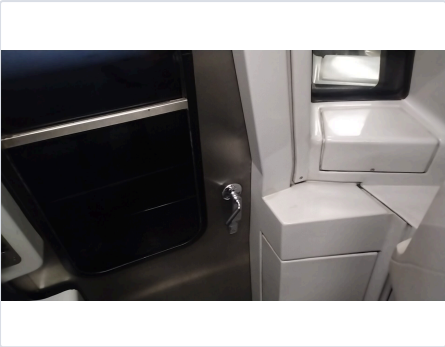
12. Fotografía Puerta Izquierda: Evidencia

13. Inspección de Material Rodante: Estado Puerta Izquierda

OK

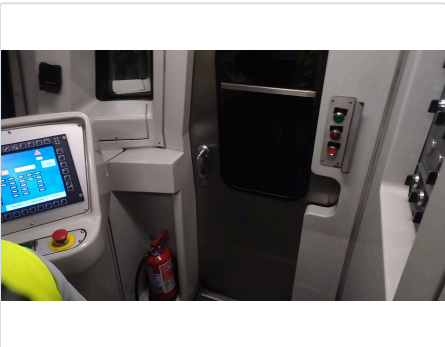
14. Fotografía Puerta Derecha: Evidencia

15. Inspección de Material Rodante: Estado Puerta Derecha

OK

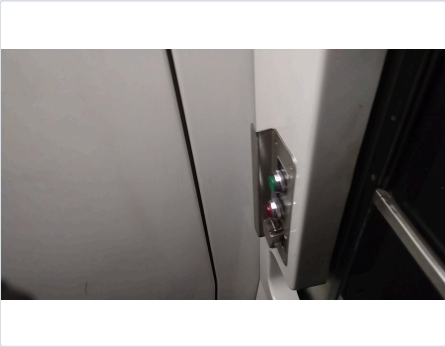
16. Fotografía Mamparo Trasero: Evidencia

| 17. Inspección de Material Rodante: Estado Mamparo Trasero | 00:53 | OK |
