# Inspección de Material Rodante - Reporte de inspeccion

FactorCX  
Frontline / Metro

Inspección de Material Rodante

SNAPSHOT DEL 04-08-2026

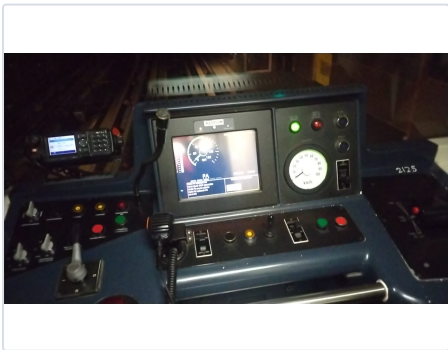
| NOMBRE DEL PASO | TIEMPO | RESPUESTA / DATO |
|---|---|---|
| 6. Fotografía Mamparo Central: Evidencia | 00:09 | Guardar |

## 7. Inspección de Material Rodante: Estado Mamparo Central

OK

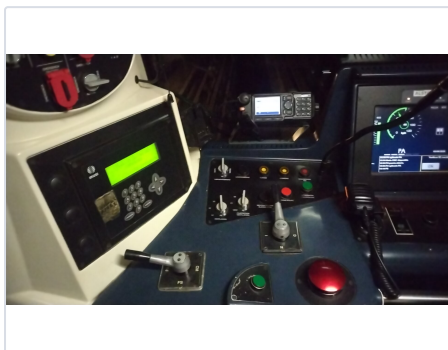
## 8. Fotografía Bajo Mamparo Izquierdo: Evidencia

## 9. Inspección de Material Rodante: Estado Bajo Mamparo Izquierdo

OK

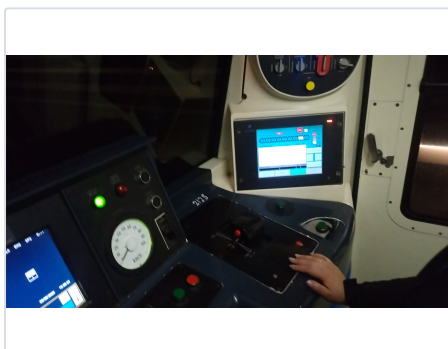
## 10. Fotografía Bajo Mamparo Derecho: Evidencia

## 11. Inspección de Material Rodante: Estado Bajo Mamparo Derecho

OK

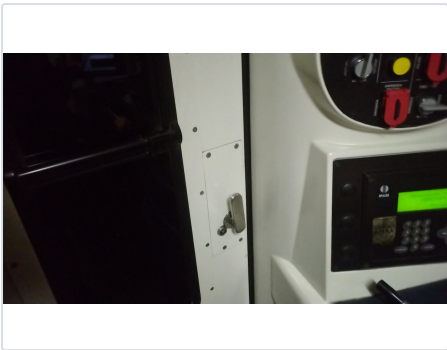
12. Fotografía Puerta Izquierda: Evidencia

13. Inspección de Material Rodante: Estado Puerta Izquierda

OK

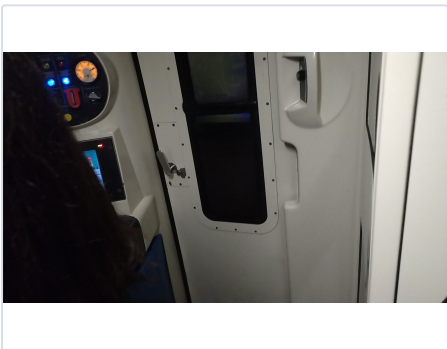
14. Fotografía Puerta Derecha: Evidencia

15. Inspección de Material Rodante: Estado Puerta Derecha

OK

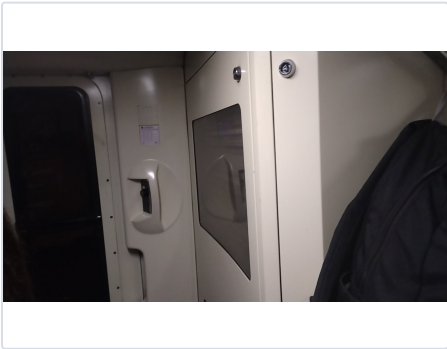
16. Fotografía Mamparo Trasero: Evidencia

| 17. Inspección de Material Rodante: Estado Mamparo Trasero | 01:37 | OK |
