Inspección de Material Rodante

Frontline / Metro

| NOMBRE DEL PASO | TIEMPO | RESPUESTA / DATO |
|---|---|---|
| 1. Selección de Línea de Tren: Seleccion | 15:01 | Línea 2 |
| 2. Número de Tren: Dato numerico | 04:12 | Valor: 160 |

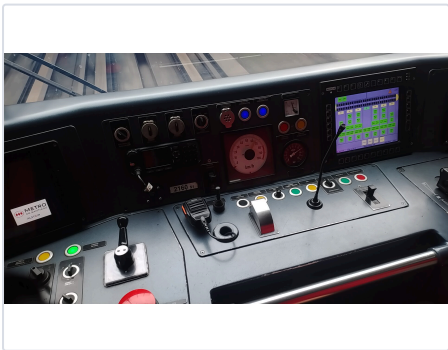
| NOMBRE DEL PASO | TIEMPO | RESPUESTA / DATO |
|---|---|---|
| 6. Fotografía Mamparo Central: Evidencia | 00:28 | Guardar |

| 7. Inspección de Material Rodante: Estado Mamparo Central | 00:47 | OK |

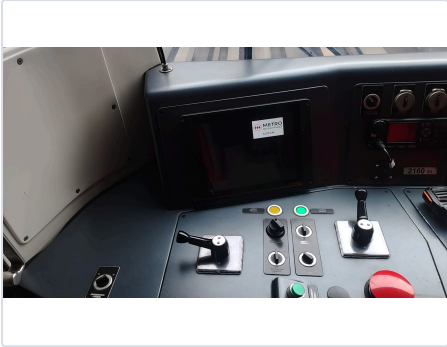
| 8. Fotografía Bajo Mamparo Izquierdo: Evidencia | 00:11 | Guardar |

| 9. Inspección de Material Rodante: Estado Bajo Mamparo Izquierdo | 00:44 | OK |

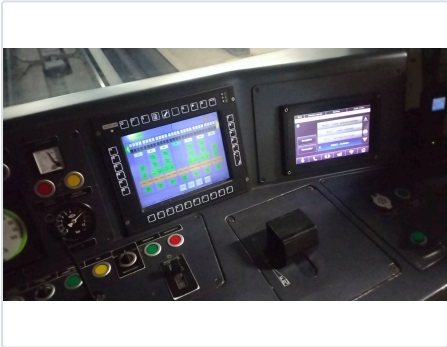
| 10. Fotografía Bajo Mamparo Derecho: Evidencia | 13:45 | Guardar |

| 11. Inspección de Material Rodante: Estado Bajo Mamparo Derecho | 00:49 | OK |

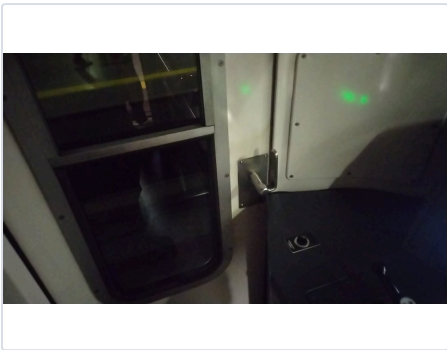
12. Fotografía Puerta Izquierda: Evidencia

13. Inspección de Material Rodante: Estado Puerta Izquierda

OK

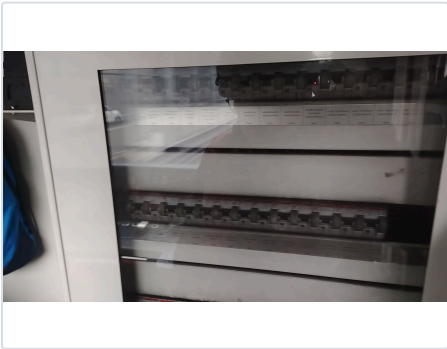
16. Fotografía Mamparo Trasero: Evidencia

| 17. Inspección de Material Rodante: Estado Mamparo Trasero | 00:47 | OK |
