Inspección de Material Rodante

FactorCX  
Frontline / Metro

| NOMBRE DEL PASO | TIEMPO | RESPUESTA / DATO |
|---|---|---|
| 1. Selección de Línea de Tren: Seleccion | 15:01 | Línea 2 |
| 2. Número de Tren: Dato numerico | 04:12 | Valor: 160 |

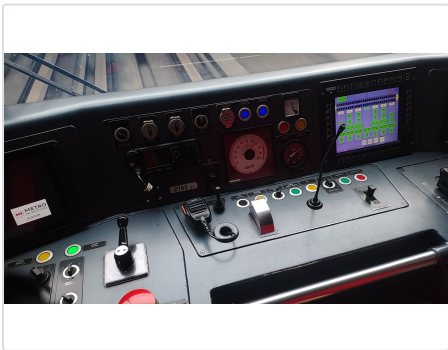
| NOMBRE DEL PASO | TIEMPO | RESPUESTA / DATO |
|---|---|---|
| 6. Fotografía Mamparo Central: Evidencia | 00:28 | Guardar |

## 7. Inspección de Material Rodante: Estado Mamparo Central

OK

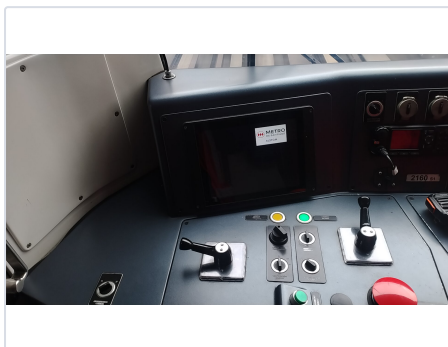
## 8. Fotografía Bajo Mamparo Izquierdo: Evidencia

## 9. Inspección de Material Rodante: Estado Bajo Mamparo Izquierdo

OK

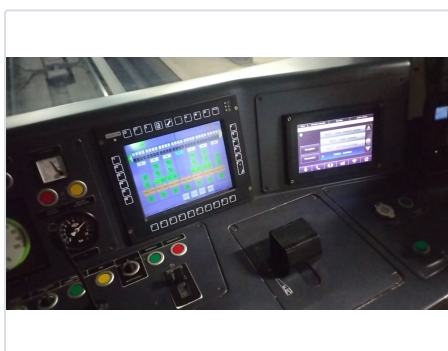
## 10. Fotografía Bajo Mamparo Derecho: Evidencia

## 11. Inspección de Material Rodante: Estado Bajo Mamparo Derecho

OK

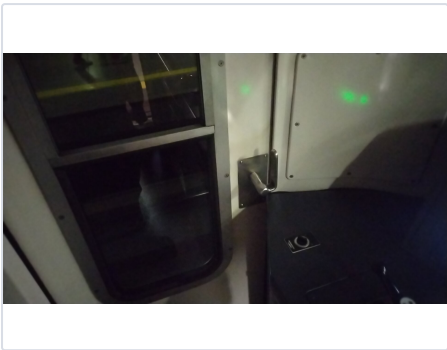
12. Fotografía Puerta Izquierda: Evidencia

13. Inspección de Material Rodante: Estado Puerta Izquierda

OK

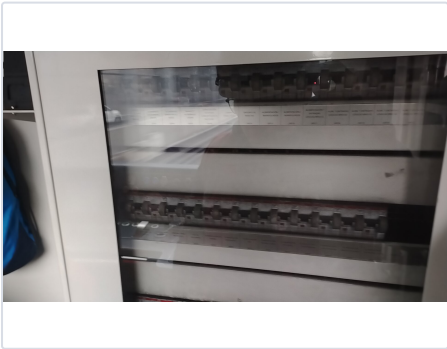
16. Fotografía Mamparo Trasero: Evidencia

| 17. Inspección de Material Rodante: Estado Mamparo Trasero | 00:47 | OK |
