Inspección de Material Rodante

FactorCX  
Frontline / Metro

| NOMBRE DEL PASO | TIEMPO | RESPUESTA / DATO |
|---|---|---|
| 1. Selección de Línea de Tren: Seleccion | 15:28 | Línea 2 |
| 2. Número de Tren: Dato numerico | 14:39 | Valor: 144 |

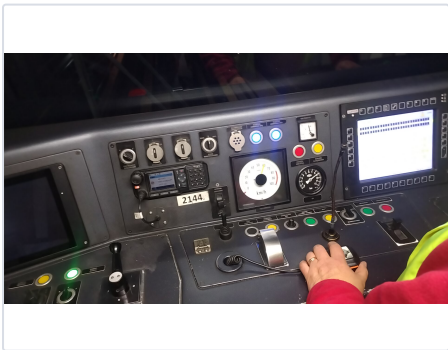
| NOMBRE DEL PASO | TIEMPO | RESPUESTA / DATO |
|---|---|---|
| 6. Fotografía Mamparo Central: Evidencia | 00:08 | Guardar |

## 7. Inspección de Material Rodante: Estado Mamparo Central

OK

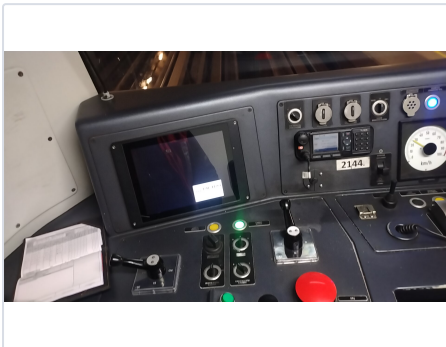
## 8. Fotografía Bajo Mamparo Izquierdo: Evidencia

## 9. Inspección de Material Rodante: Estado Bajo Mamparo Izquierdo

OK

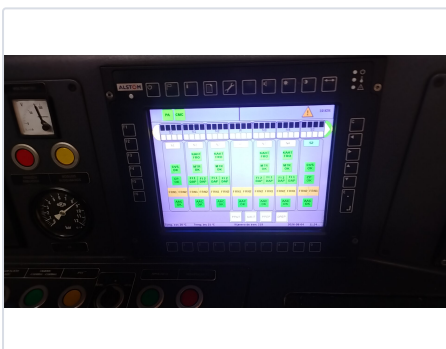
## 10. Fotografía Bajo Mamparo Derecho: Evidencia

## 11. Inspección de Material Rodante: Estado Bajo Mamparo Derecho

OK

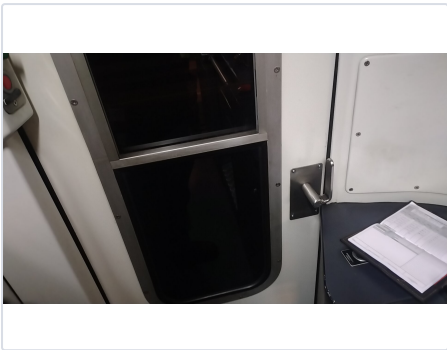
12. Fotografía Puerta Izquierda: Evidencia

13. Inspección de Material Rodante: Estado Puerta Izquierda

OK

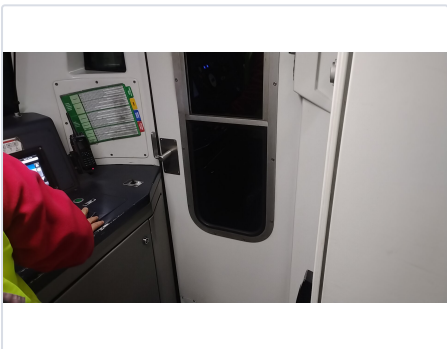
14. Fotografía Puerta Derecha: Evidencia

15. Inspección de Material Rodante: Estado Puerta Derecha

OK

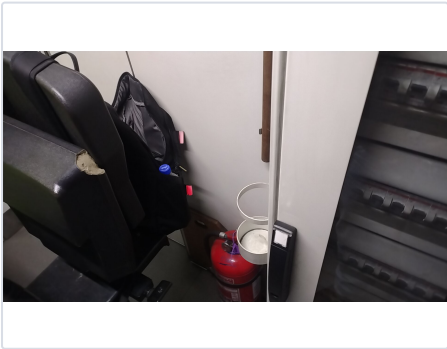
16. Fotografía Mamparo Trasero: Evidencia

| 17. Inspección de Material Rodante: Estado Mamparo Trasero | 00:57 | OK |
