# Inspección de Material Rodante - Reporte de inspeccion

FactorCX  
Frontline / Metro

| NOMBRE DEL PASO | TIEMPO | RESPUESTA / DATO |
|---|---|---|
| 1. Selección de Línea de Tren: Seleccion | 00:07 | Línea 2 |
| 2. Número de Tren: Dato numerico | 01:43 | Valor: 95 |

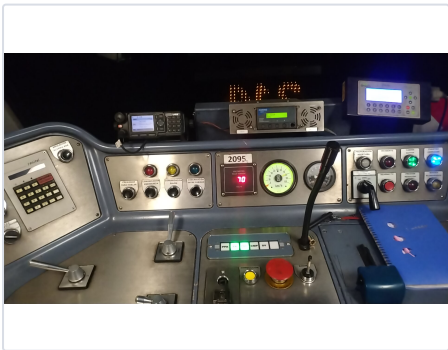
| NOMBRE DEL PASO | TIEMPO | RESPUESTA / DATO |
|---|---|---|
| 6. Fotografía Mamparo Central: Evidencia | 00:07 | Guardar |

## 7. Inspección de Material Rodante: Estado Mamparo Central

OK

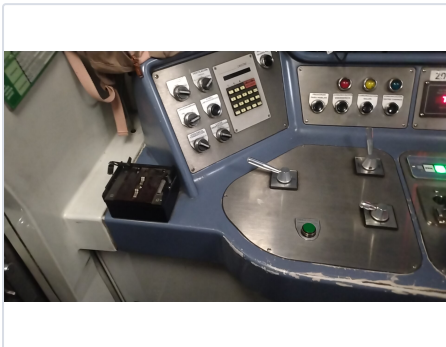
## 8. Fotografía Bajo Mamparo Izquierdo: Evidencia

## 9. Inspección de Material Rodante: Estado Bajo Mamparo Izquierdo

OK

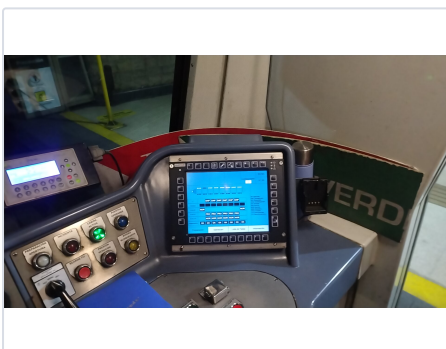
## 10. Fotografía Bajo Mamparo Derecho: Evidencia

## 11. Inspección de Material Rodante: Estado Bajo Mamparo Derecho

OK

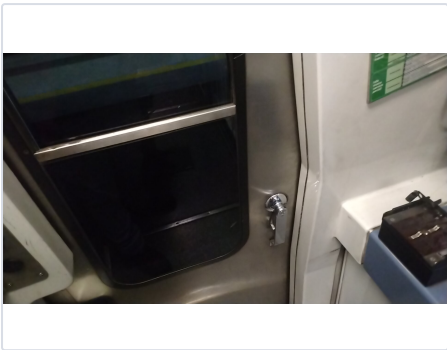
12. Fotografía Puerta Izquierda: Evidencia

13. Inspección de Material Rodante: Estado Puerta Izquierda

OK

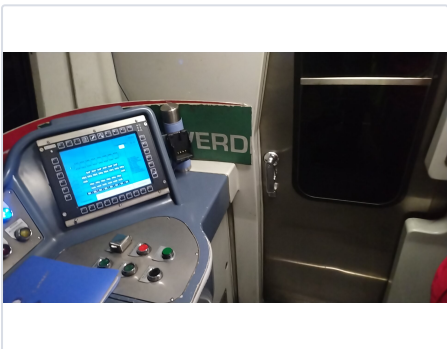
14. Fotografía Puerta Derecha: Evidencia

15. Inspección de Material Rodante: Estado Puerta Derecha

OK

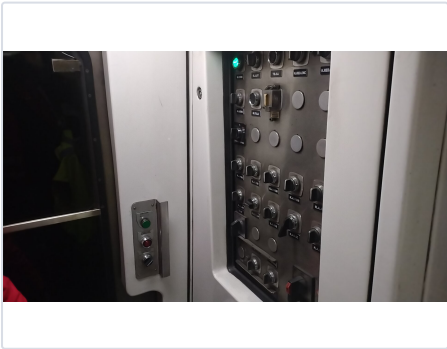
16. Fotografía Mamparo Trasero: Evidencia

| 17. Inspección de Material Rodante: Estado Mamparo Trasero | 00:54 | OK |
