Inspección de Material Rodante

FactorCX  
Frontline / Metro

| NOMBRE DEL PASO | TIEMPO | RESPUESTA / DATO |
|---|---|---|
| 1. Selección de Línea de Tren: Seleccion | 00:07 | Línea 2 |
| 2. Número de Tren: Dato numerico | 01:43 | Valor: 95 |

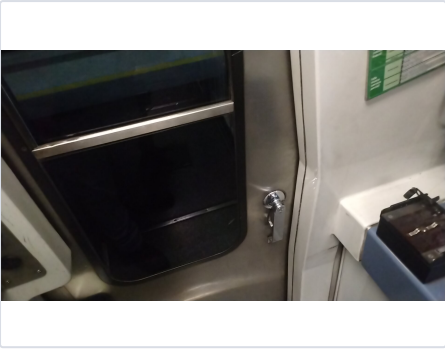
12. Fotografía Puerta Izquierda: Evidencia

13. Inspección de Material Rodante: Estado Puerta Izquierda

OK

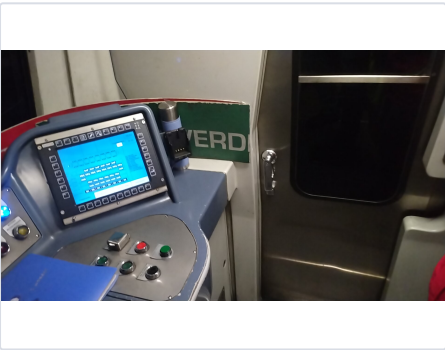
14. Fotografía Puerta Derecha: Evidencia

15. Inspección de Material Rodante: Estado Puerta Derecha

OK

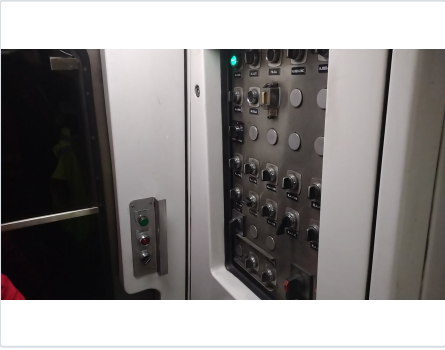
16. Fotografía Mamparo Trasero: Evidencia

| 17. Inspección de Material Rodante: Estado Mamparo Trasero | 00:54 | OK |
