# Inspección de Material Rodante - Reporte de inspeccion

Inspección de Material Rodante

| NOMBRE DEL PASO | TIEMPO | RESPUESTA / DATO |
|---|---|---|
| 1. Selección de Línea de Tren: Seleccion | 28:11 | Línea 1 |
| 2. Número de Tren: Dato numerico | 08:27 | Valor: 110 |

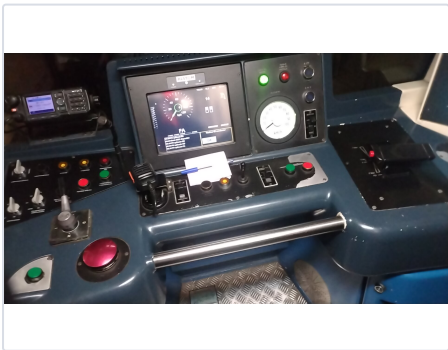
| NOMBRE DEL PASO | TIEMPO | RESPUESTA / DATO |
|---|---|---|
| 6. Fotografía Mamparo Central: Evidencia | 15:52 | Guardar |

## 7. Inspección de Material Rodante: Estado Mamparo Central

OK

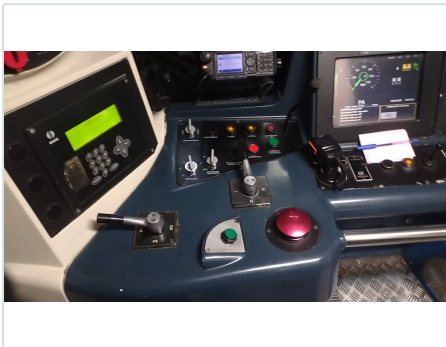
## 8. Fotografía Bajo Mamparo Izquierdo: Evidencia

## 9. Inspección de Material Rodante: Estado Bajo Mamparo Izquierdo

OK

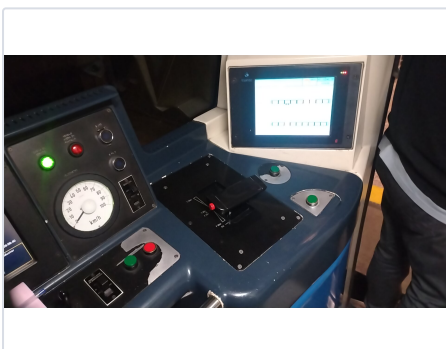
## 10. Fotografía Bajo Mamparo Derecho: Evidencia

## 11. Inspección de Material Rodante: Estado Bajo Mamparo Derecho

OK

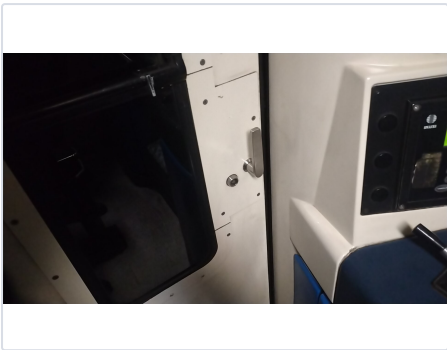
12. Fotografía Puerta Izquierda: Evidencia

13. Inspección de Material Rodante: Estado Puerta Izquierda

OK

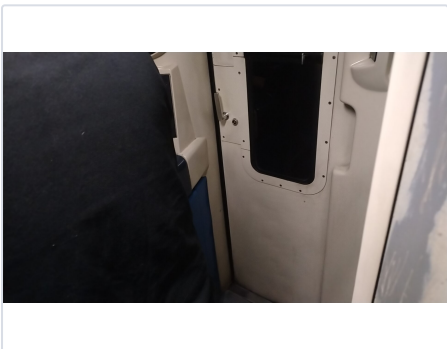
14. Fotografía Puerta Derecha: Evidencia

15. Inspección de Material Rodante: Estado Puerta Derecha

OK

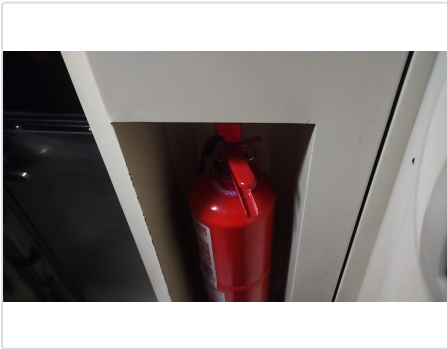
16. Fotografía Mamparo Trasero: Evidencia

| 17. Inspección de Material Rodante: Estado Mamparo Trasero | 01:42 | OK |
