# Inspección de Material Rodante - Reporte de inspeccion

FactorCX  
Frontline / Metro

SNAPSHOT DEL 13-08-2026

| NOMBRE DEL PASO | TIEMPO | RESPUESTA / DATO |
|---|---|---|
| 2. Número de Tren: Dato numerico | 00:28 | Valor: 98 |

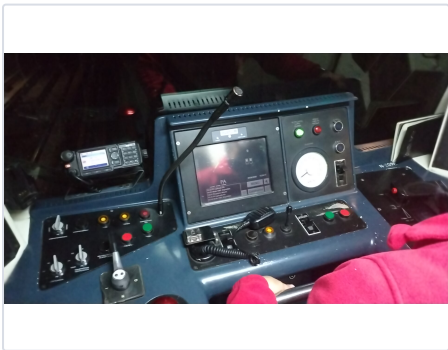
| NOMBRE DEL PASO | TIEMPO | RESPUESTA / DATO |
|---|---|---|
| 6. Fotografía Mamparo Central: Evidencia | 00:06 | Guardar |

## 7. Inspección de Material Rodante: Estado Mamparo Central

OK

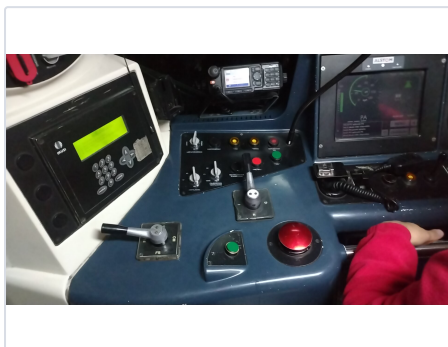
## 8. Fotografía Bajo Mamparo Izquierdo: Evidencia

## 9. Inspección de Material Rodante: Estado Bajo Mamparo Izquierdo

OK

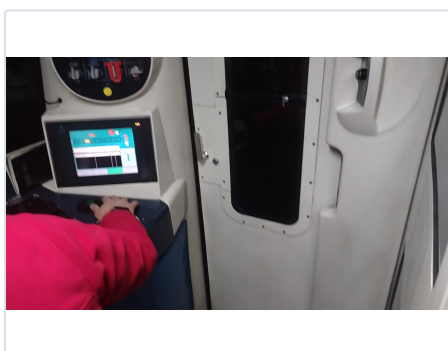
## 10. Fotografía Bajo Mamparo Derecho: Evidencia

## 11. Inspección de Material Rodante: Estado Bajo Mamparo Derecho

OK

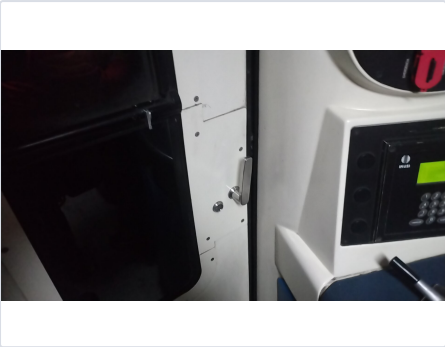
12. Fotografía Puerta Izquierda: Evidencia

13. Inspección de Material Rodante: Estado Puerta Izquierda

OK

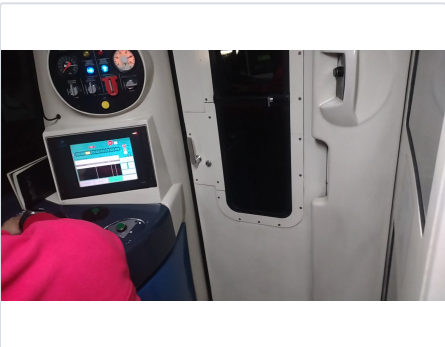
14. Fotografía Puerta Derecha: Evidencia

15. Inspección de Material Rodante: Estado Puerta Derecha

OK

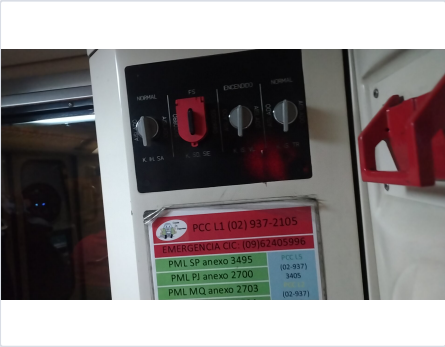
16. Fotografía Mamparo Trasero: Evidencia

| 17. Inspección de Material Rodante: Estado Mamparo Trasero | 01:35 | OK |
