# Inspección de Material Rodante - Reporte de inspeccion

FactorCX  
Frontline / Metro

SNAPSHOT DEL 14-08-2026

| NOMBRE DEL PASO | TIEMPO | RESPUESTA / DATO |
|---|---|---|
| 2. Número de Tren: Dato numerico | 18:24 | Valor: 164 |

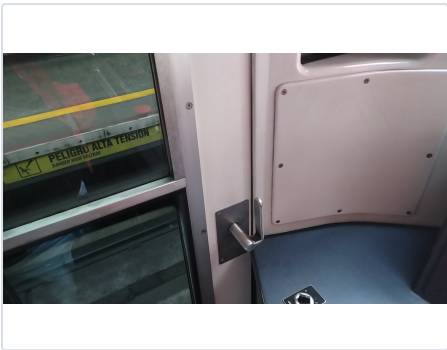
12. Fotografía Puerta Izquierda: Evidencia

13. Inspección de Material Rodante: Estado Puerta Izquierda

OK

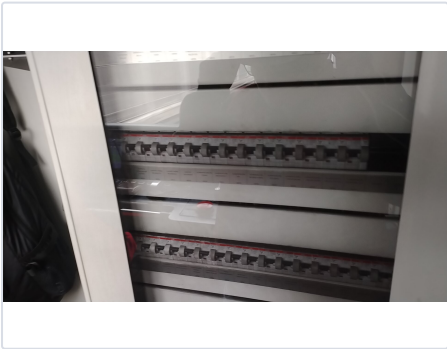
16. Fotografía Mamparo Trasero: Evidencia

| 17. Inspección de Material Rodante: Estado Mamparo Trasero | 00:53 | OK |
