# Inspección de Material Rodante - Reporte de inspeccion

Inspección de Material Rodante

| NOMBRE DEL PASO | TIEMPO | RESPUESTA / DATO |
|---|---|---|
| 1. Selección de Línea de Tren: Seleccion | 00:09 | Línea 2 |
| 2. Número de Tren: Dato numerico | 18:24 | Valor: 164 |

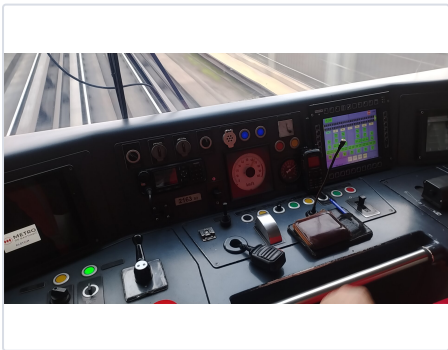
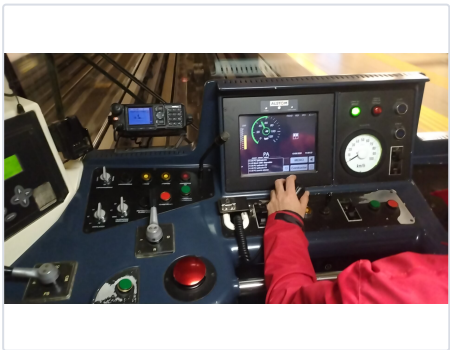
| NOMBRE DEL PASO | TIEMPO | RESPUESTA / DATO |
|---|---|---|
| 6. Fotografía Mamparo Central: Evidencia | 00:42 | Guardar |

7. Inspección de Material Rodante: Estado Mamparo Central

OK

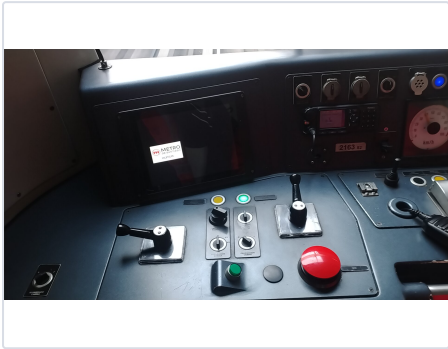
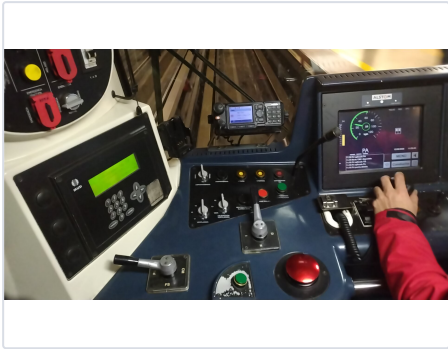
8. Fotografía Bajo Mamparo Izquierdo: Evidencia

9. Inspección de Material Rodante: Estado Bajo Mamparo Izquierdo

OK

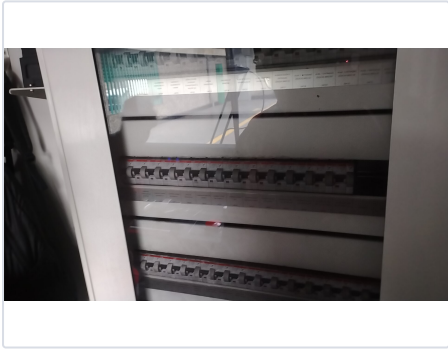
10. Fotografía Bajo Mamparo Derecho: Evidencia

11. Inspección de Material Rodante: Estado Bajo Mamparo Derecho

OK

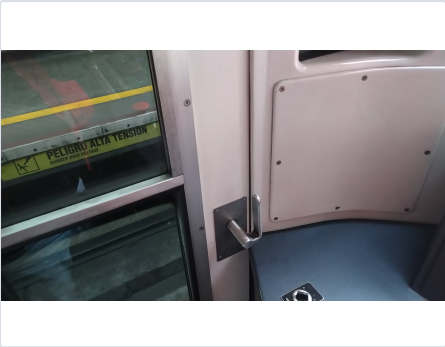
12. Fotografía Puerta Izquierda: Evidencia

13. Inspección de Material Rodante: Estado Puerta Izquierda

OK

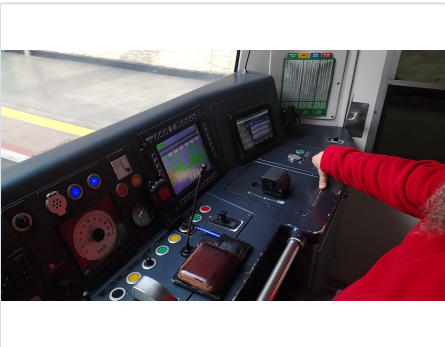
14. Fotografía Puerta Derecha: Evidencia

15. Inspección de Material Rodante: Estado Puerta Derecha

OK

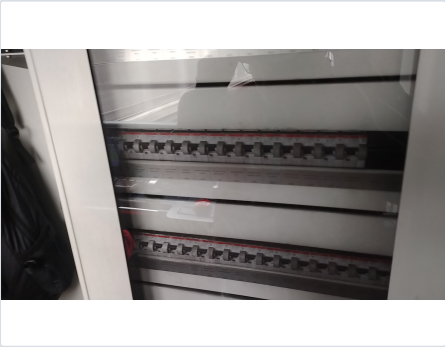
16. Fotografía Mamparo Trasero: Evidencia

| 17. Inspección de Material Rodante: Estado Mamparo Trasero | 00:53 | OK |
