Inspección de Material Rodante

FactorCX  
Frontline / Metro

| NOMBRE DEL PASO | TIEMPO | RESPUESTA / DATO |
|---|---|---|
| 1. Selección de Línea de Tren: Seleccion | 00:04 | Línea 1 |
| 2. Número de Tren: Dato numerico | 15:36 | Valor: 117 |

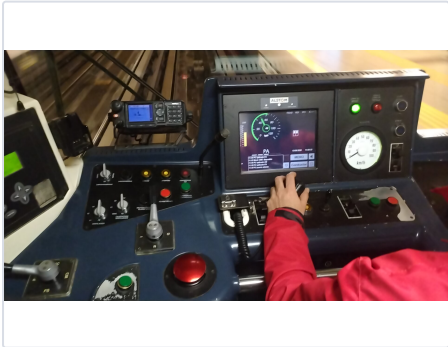
| NOMBRE DEL PASO | TIEMPO | RESPUESTA / DATO |
|---|---|---|
| 6. Fotografía Mamparo Central: Evidencia | 00:06 | Guardar |

## 7. Inspección de Material Rodante: Estado Mamparo Central

OK

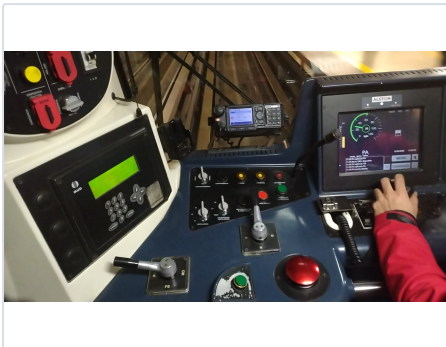
## 8. Fotografía Bajo Mamparo Izquierdo: Evidencia

## 9. Inspección de Material Rodante: Estado Bajo Mamparo Izquierdo

OK

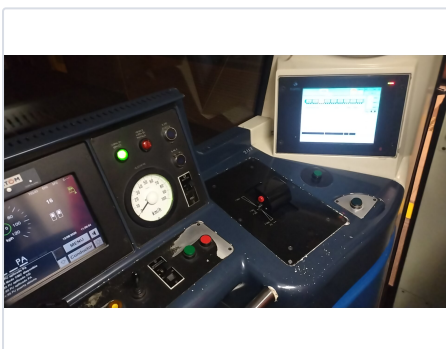
## 10. Fotografía Bajo Mamparo Derecho: Evidencia

## 11. Inspección de Material Rodante: Estado Bajo Mamparo Derecho

OK

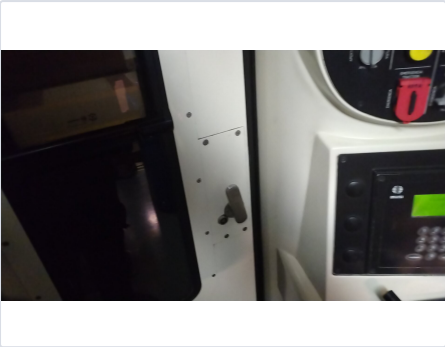
12. Fotografía Puerta Izquierda: Evidencia

13. Inspección de Material Rodante: Estado Puerta Izquierda

OK

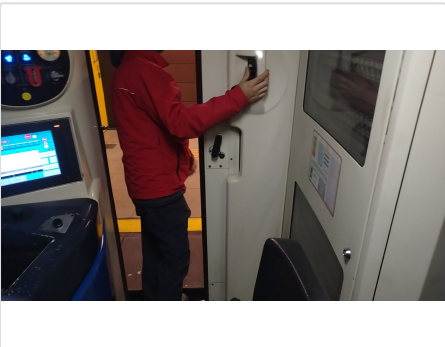
14. Fotografía Puerta Derecha: Evidencia

15. Inspección de Material Rodante: Estado Puerta Derecha

OK

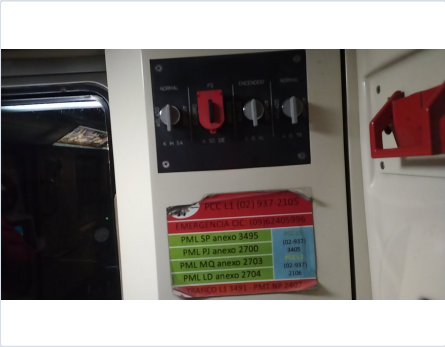
16. Fotografía Mamparo Trasero: Evidencia

| 17. Inspección de Material Rodante: Estado Mamparo Trasero | 01:34 | OK |
