Inspección de Material Rodante en Taller

FactorCX  
Frontline / Metro

| NOMBRE DEL PASO | TIEMPO | RESPUESTA / DATO |
|---|---|---|
| 2. Línea de Tren: Seleccion | 00:41 | Línea 5 |
| 3. Número de Tren: Dato numerico | 00:08 | Continue (Valor: 25890) |

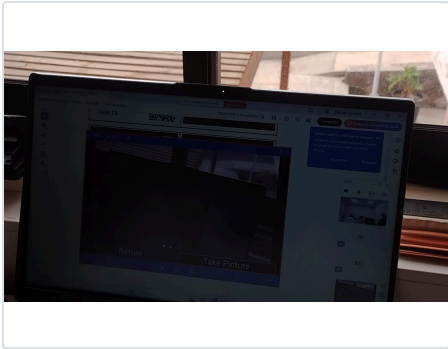
ID 58435 - documentation-asset

| NOMBRE DEL PASO | TIEMPO | RESPUESTA / DATO |
|---|---|---|
| 6. Registro Desviación: Comentario de voz | 01:09 | Confirm |
