# Inspección de Material Rodante - Reporte de inspeccion

Inspección de Material Rodante

| NOMBRE DEL PASO | TIEMPO | RESPUESTA / DATO |
|---|---|---|
| 1. Selección de Línea de Tren: Seleccion | 14:28 | Línea 1 |
| 2. Número de Tren: Dato numerico | 16:05 | Valor: 102 |

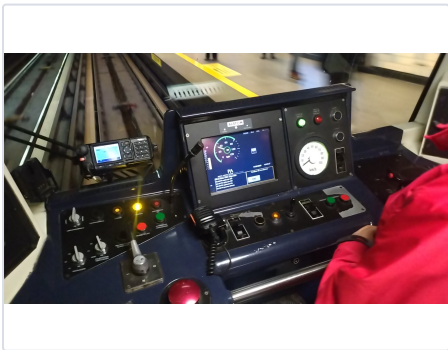
| NOMBRE DEL PASO | TIEMPO | RESPUESTA / DATO |
|---|---|---|
| 6. Fotografía Mamparo Central: Evidencia | 00:26 | Guardar |

## 7. Inspección de Material Rodante: Estado Mamparo Central

OK

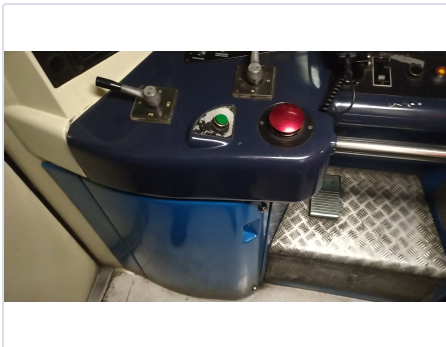
## 8. Fotografía Bajo Mamparo Izquierdo: Evidencia

## 9. Inspección de Material Rodante: Estado Bajo Mamparo Izquierdo

OK

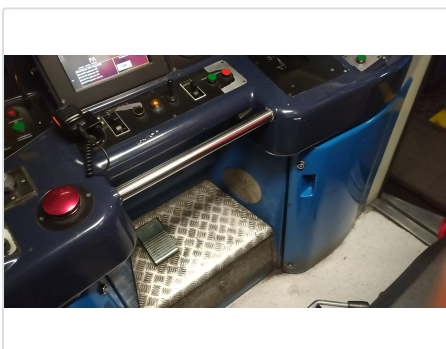
## 10. Fotografía Bajo Mamparo Derecho: Evidencia

## 11. Inspección de Material Rodante: Estado Bajo Mamparo Derecho

OK

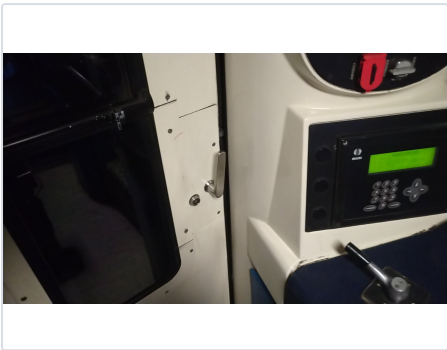
12. Fotografía Puerta Izquierda: Evidencia

13. Inspección de Material Rodante: Estado Puerta Izquierda

OK

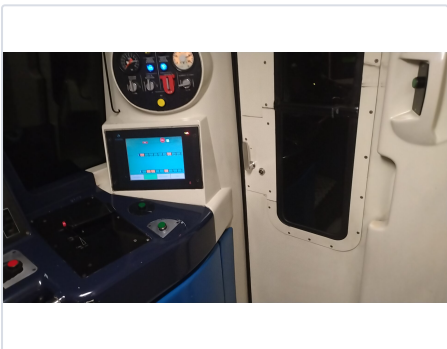
14. Fotografía Puerta Derecha: Evidencia

15. Inspección de Material Rodante: Estado Puerta Derecha

OK

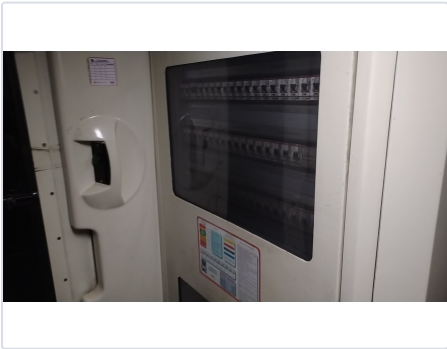
16. Fotografía Mamparo Trasero: Evidencia

| 17. Inspección de Material Rodante: Estado Mamparo Trasero | 01:35 | OK |
