# Inspección de Material Rodante - Reporte de inspeccion

FactorCX  
Frontline / Metro

| NOMBRE DEL PASO | TIEMPO | RESPUESTA / DATO |
|---|---|---|
| 1. Selección de Línea de Tren: Seleccion | 16:06 | Línea 2 |
| 2. Número de Tren: Dato numerico | 26:45 | Valor: 146 |

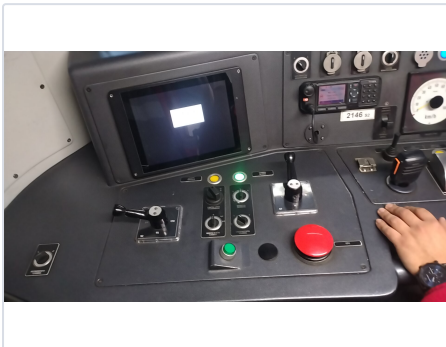
## 8. Fotografía Bajo Mamparo Izquierdo: Evidencia

## 9. Inspección de Material Rodante: Estado Bajo Mamparo Izquierdo

OK

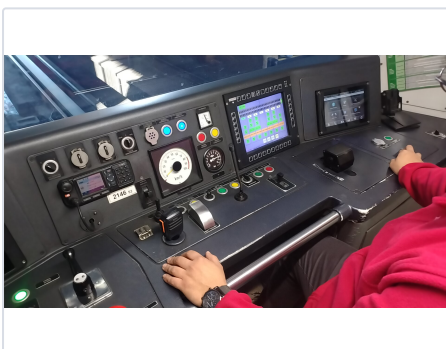
## 10. Fotografía Bajo Mamparo Derecho: Evidencia

## 11. Inspección de Material Rodante: Estado Bajo Mamparo Derecho

OK

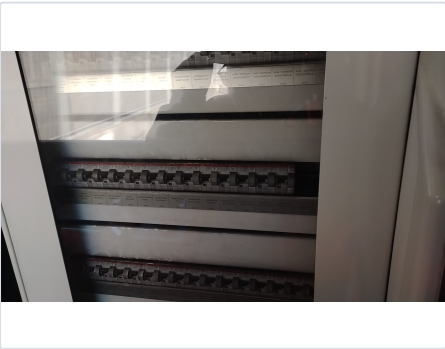
16. Fotografía Mamparo Trasero: Evidencia

| 17. Inspección de Material Rodante: Estado Mamparo Trasero | 00:50 | OK |
