Inspección de Material Rodante

FactorCX  
Frontline / Metro

SNAPSHOT DEL 18-08-2026

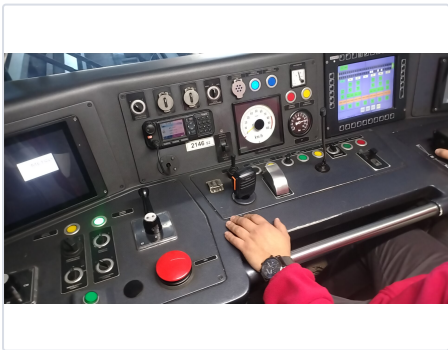
| NOMBRE DEL PASO | TIEMPO | RESPUESTA / DATO |
|---|---|---|
| 6. Fotografía Mamparo Central: Evidencia | 15:30 | Guardar |

7. Inspección de Material Rodante: Estado Mamparo Central

OK

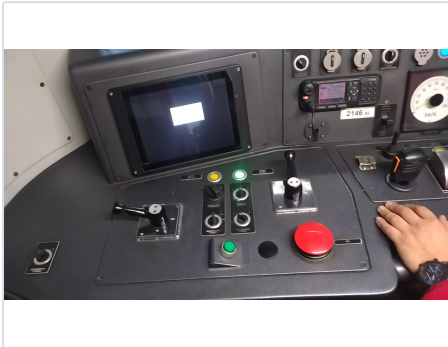
8. Fotografía Bajo Mamparo Izquierdo: Evidencia

9. Inspección de Material Rodante: Estado Bajo Mamparo Izquierdo

OK

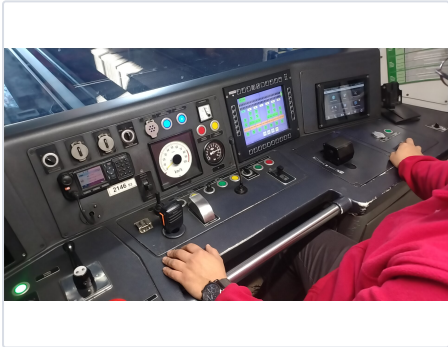
10. Fotografía Bajo Mamparo Derecho: Evidencia

11. Inspección de Material Rodante: Estado Bajo Mamparo Derecho

OK

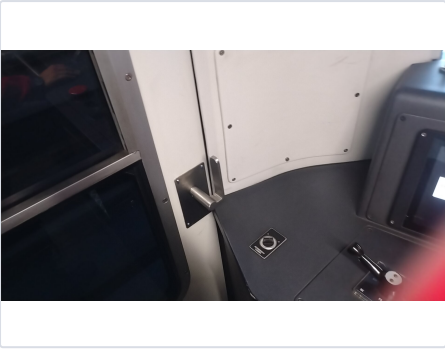
12. Fotografía Puerta Izquierda: Evidencia

13. Inspección de Material Rodante: Estado Puerta Izquierda

OK

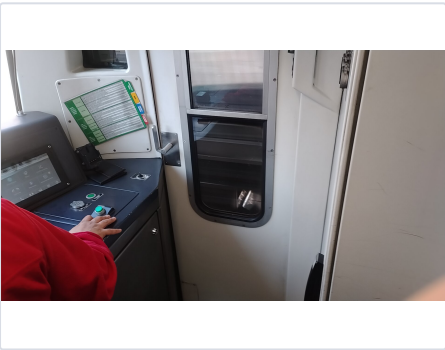
14. Fotografía Puerta Derecha: Evidencia

15. Inspección de Material Rodante: Estado Puerta Derecha

OK

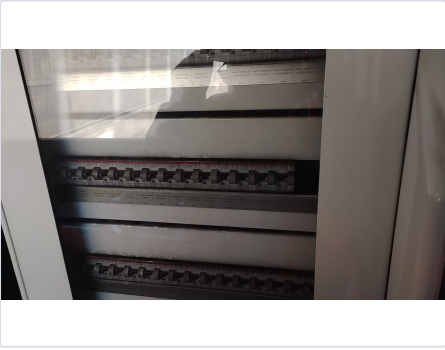
16. Fotografía Mamparo Trasero: Evidencia

| 17. Inspección de Material Rodante: Estado Mamparo Trasero | 00:50 | OK |
