# Inspección de Material Rodante - Reporte de inspeccion

FactorCX  
Frontline / Metro

| NOMBRE DEL PASO | TIEMPO | RESPUESTA / DATO |
|---|---|---|
| 1. Selección de Línea de Tren: Seleccion | 16:06 | Línea 2 |
| 2. Número de Tren: Dato numerico | 26:45 | Valor: 146 |

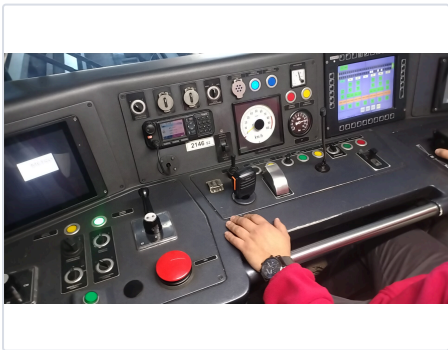
| NOMBRE DEL PASO | TIEMPO | RESPUESTA / DATO |
|---|---|---|
| 6. Fotografía Mamparo Central: Evidencia | 15:30 | Guardar |

| 7. Inspección de Material Rodante: Estado Mamparo Central | 00:42 | OK |

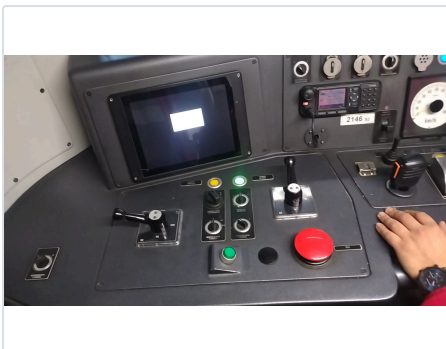
## 8. Fotografía Bajo Mamparo Izquierdo: Evidencia

## 9. Inspección de Material Rodante: Estado Bajo Mamparo Izquierdo

**OK**

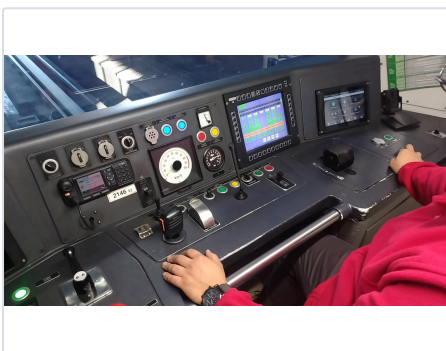
## 10. Fotografía Bajo Mamparo Derecho: Evidencia

## 11. Inspección de Material Rodante: Estado Bajo Mamparo Derecho

**OK**

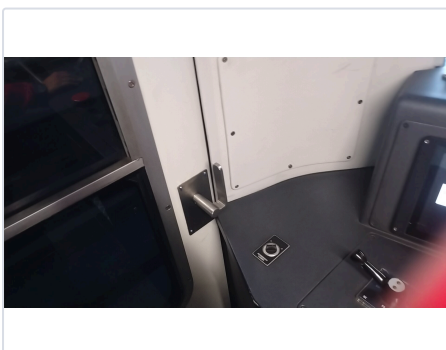
## 12. Fotografía Puerta Izquierda: Evidencia

## 13. Inspección de Material Rodante: Estado Puerta Izquierda

**OK**

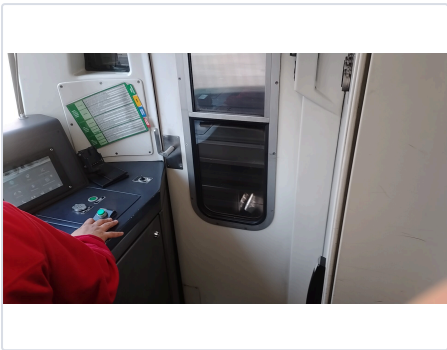
14. Fotografía Puerta Derecha: Evidencia

15. Inspección de Material Rodante: Estado Puerta Derecha

OK

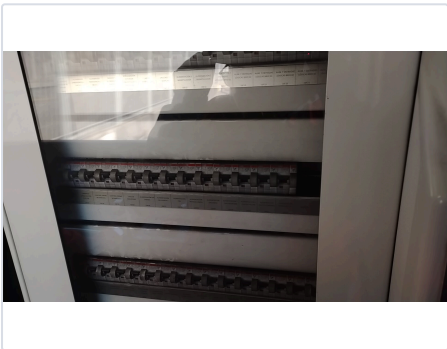
16. Fotografía Mamparo Trasero: Evidencia

17. Inspección de Material Rodante: Estado Mamparo Trasero

OK
