# Inspección de Material Rodante - Reporte de inspeccion

FactorCX  
Frontline / Metro

SNAPSHOT DEL 18-08-2026

| NOMBRE DEL PASO | TIEMPO | RESPUESTA / DATO |
|---|---|---|
| 2. Número de Tren: Dato numerico | 04:32 | Valor: 131 |

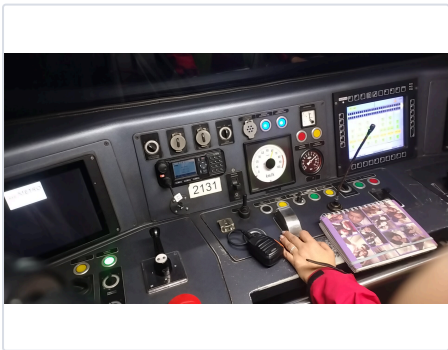
| NOMBRE DEL PASO | TIEMPO | RESPUESTA / DATO |
|---|---|---|
| 6. Fotografía Mamparo Central: Evidencia | 00:13 | Guardar |

## 7. Inspección de Material Rodante: Estado Mamparo Central

OK

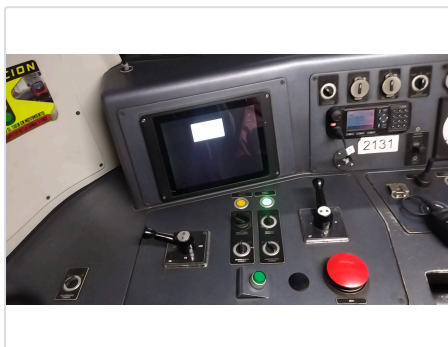
## 8. Fotografía Bajo Mamparo Izquierdo: Evidencia

## 9. Inspección de Material Rodante: Estado Bajo Mamparo Izquierdo

OK

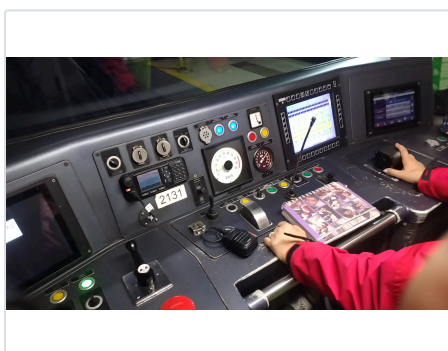
## 10. Fotografía Bajo Mamparo Derecho: Evidencia

## 11. Inspección de Material Rodante: Estado Bajo Mamparo Derecho

OK

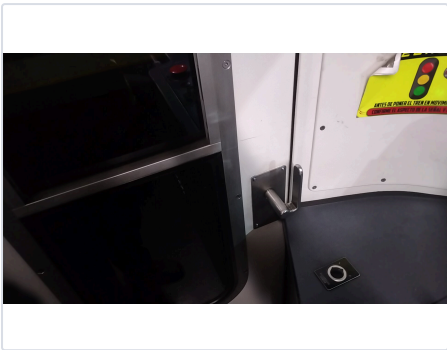
12. Fotografía Puerta Izquierda: Evidencia

13. Inspección de Material Rodante: Estado Puerta Izquierda

OK

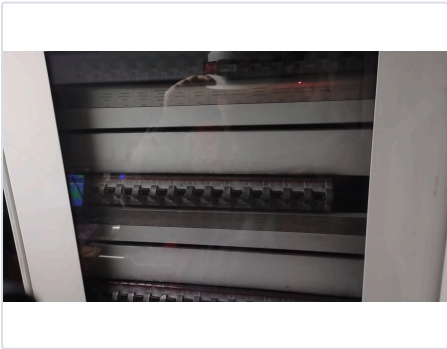
16. Fotografía Mamparo Trasero: Evidencia

| 17. Inspección de Material Rodante: Estado Mamparo Trasero | 00:57 | OK |
