# Inspección de Material Rodante - Reporte de inspeccion

Frontline / Metro

| NOMBRE DEL PASO | TIEMPO | RESPUESTA / DATO |
|---|---|---|
| 2. Número de Tren: Dato numerico | 04:32 | Valor: 131 |
| 3. Inspección de Material Rodante: Selección de Cabina | 00:09 | Cabina S1 |

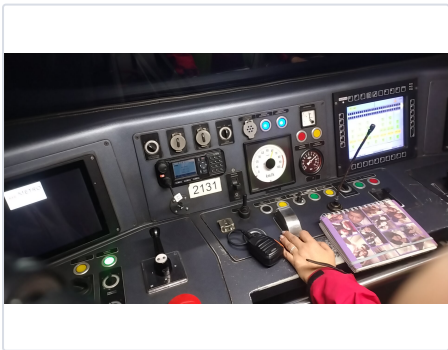
| NOMBRE DEL PASO | TIEMPO | RESPUESTA / DATO |
|---|---|---|
| 6. Fotografía Mamparo Central: Evidencia | 00:13 | Guardar |

## 7. Inspección de Material Rodante: Estado Mamparo Central

OK

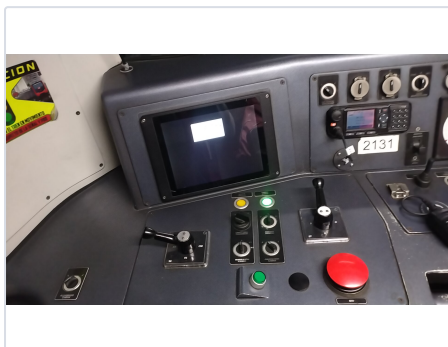
## 8. Fotografía Bajo Mamparo Izquierdo: Evidencia

## 9. Inspección de Material Rodante: Estado Bajo Mamparo Izquierdo

OK

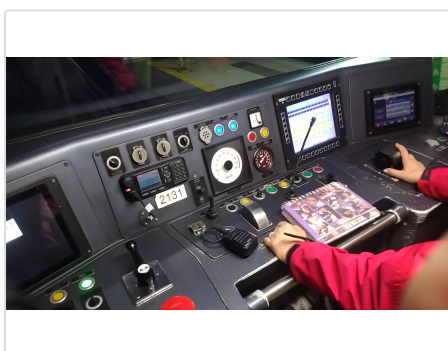
## 10. Fotografía Bajo Mamparo Derecho: Evidencia

## 11. Inspección de Material Rodante: Estado Bajo Mamparo Derecho

OK

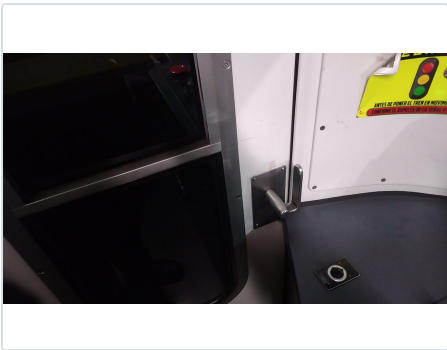
12. Fotografía Puerta Izquierda: Evidencia

13. Inspección de Material Rodante: Estado Puerta Izquierda

OK

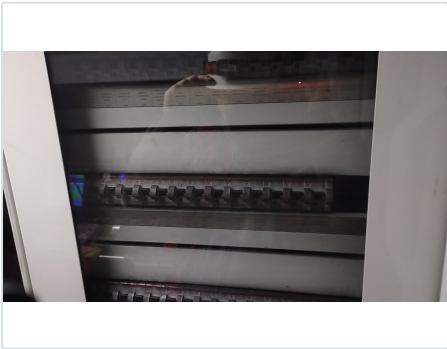
16. Fotografía Mamparo Trasero: Evidencia

| 17. Inspección de Material Rodante: Estado Mamparo Trasero | 00:57 | OK |
