# Inspección de Material Rodante - Reporte de inspeccion

Inspección de Material Rodante

| NOMBRE DEL PASO | TIEMPO | RESPUESTA / DATO |
|---|---|---|
| 1. Selección de Línea de Tren: Seleccion | 00:06 | Línea 1 |
| 2. Número de Tren: Dato numerico | 00:21 | Valor: 82 |

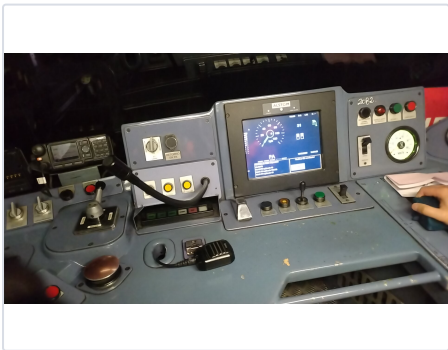
| NOMBRE DEL PASO | TIEMPO | RESPUESTA / DATO |
|---|---|---|
| 6. Fotografía Mamparo Central: Evidencia | 00:22 | Guardar |

## 7. Inspección de Material Rodante: Estado Mamparo Central

OK
