Inspección de Material Rodante

FactorCX  
Frontline / Metro

| NOMBRE DEL PASO | TIEMPO | RESPUESTA / DATO |
|---|---|---|
| 2. Número de Tren: Dato numerico | 00:21 | Valor: 82 |
| 4. Selección de Tecnología de Tren: Seleccion | 00:07 | NS-93 |

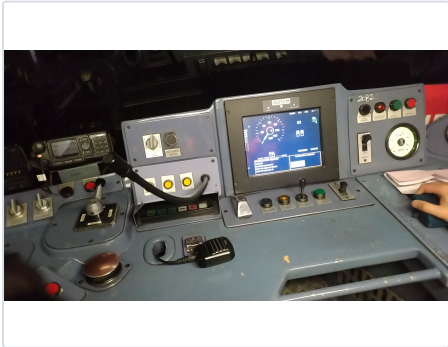
| NOMBRE DEL PASO | TIEMPO | RESPUESTA / DATO |
|---|---|---|
| 6. Fotografía Mamparo Central: Evidencia | 00:22 | Guardar |

## 7. Inspección de Material Rodante: Estado Mamparo Central

OK

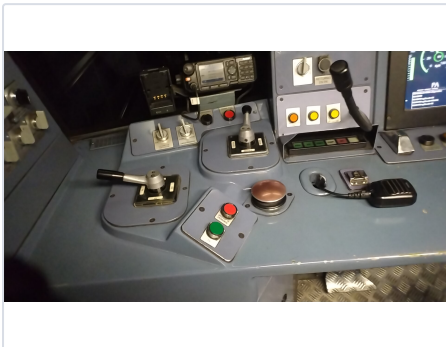
## 8. Fotografía Bajo Mamparo Izquierdo: Evidencia

## 9. Inspección de Material Rodante: Estado Bajo Mamparo Izquierdo

OK

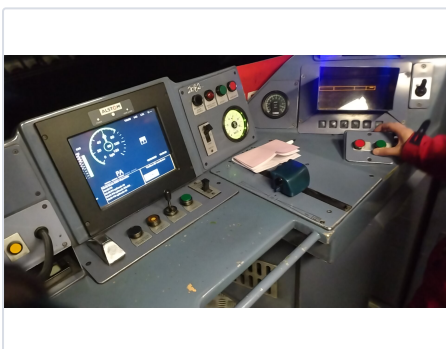
## 10. Fotografía Bajo Mamparo Derecho: Evidencia

## 11. Inspección de Material Rodante: Estado Bajo Mamparo Derecho

OK

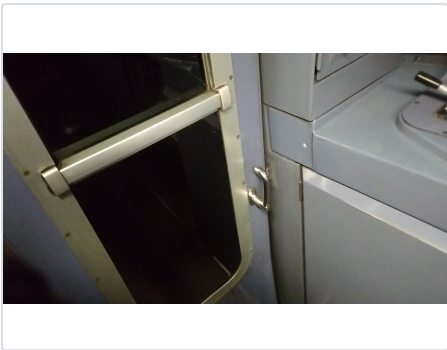
12. Fotografía Puerta Izquierda: Evidencia

13. Inspección de Material Rodante: Estado Puerta Izquierda

OK

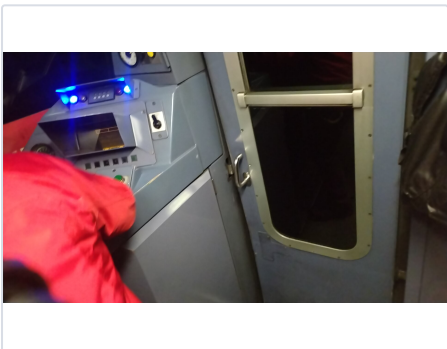
14. Fotografía Puerta Derecha: Evidencia

15. Inspección de Material Rodante: Estado Puerta Derecha

OK

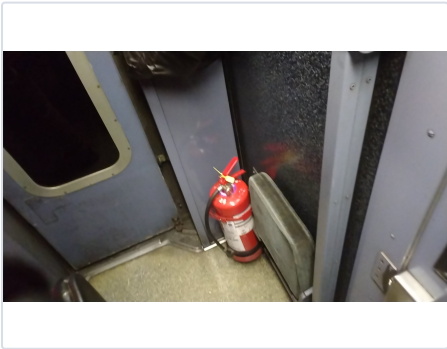
16. Fotografía Mamparo Trasero: Evidencia

| 17. Inspección de Material Rodante: Estado Mamparo Trasero | 01:40 | OK |
