# Inspección VOBC GEN S2 - Reporte de inspeccion

FactorCX  
Frontline / Metro

SNAPSHOT DEL 15-06-2026

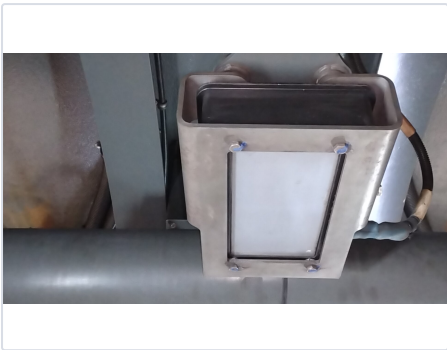
ID  
b2a1a654b9803b02faf5cce63acaabd36ae85ba  
e12d4cde897ed485a7b321419 -  
documentation-asset

| 14. Inspección VOBC GEN S2: Estado del Sensor de Velocidad | 00:44 | OK |
