# Inspección VOBC GEN S2 - Reporte de inspeccion

FactorCX  
Frontline / Metro

SNAPSHOT DEL 03-07-2026

| NOMBRE DEL PASO | TIEMPO | RESPUESTA / DATO |
|---|---|---|
| 3. Inspección VOBC GEN S2: Info de Línea | 00:05 | Línea 3 |

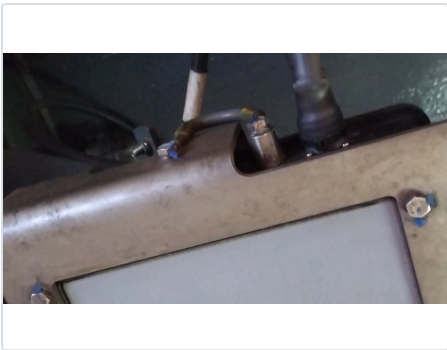
ID  
5459637ed5a588713562c414d844e627ec2318  
2293087fa5b142a93249513de7 -  
documentation-asset

| <b>16. Inspección VOBC GEN S2: Estado del Sensor de Velocidad</b> | 00:58 | <b>OK</b> |
