# Inspección VOBC GEN S1 - Reporte de inspeccion

FactorCX  
Frontline / Metro

SNAPSHOT DEL 24-07-2026

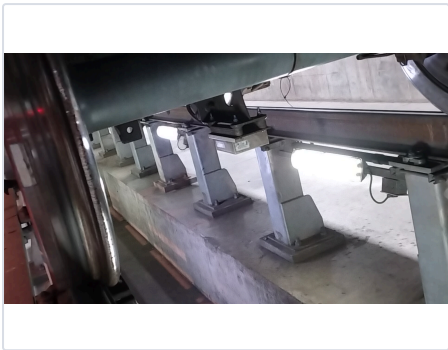
ID  
c15fe2e4b29e8b79f2706187605d3cc03a1667e9bbf5082a91dfec62dfc01207 - documentation-asset

| <b>19. Inspección VOBC GEN S1: Estado del TIU</b> | 01:11 | <b>OK</b> |
